Jellemző burkolati hibák fajtái, kialakulásuk okai

A követelménymodul megnevezése:
Burkolat, útkörnyezet kezelése I.

A követelménymodul száma: 0598-06 A tartalomlelem azonosító száma és célcsoportja: SzT-013-30

ÚTBURKOLATI HIBÁK OSZTÁLYOZÁSA

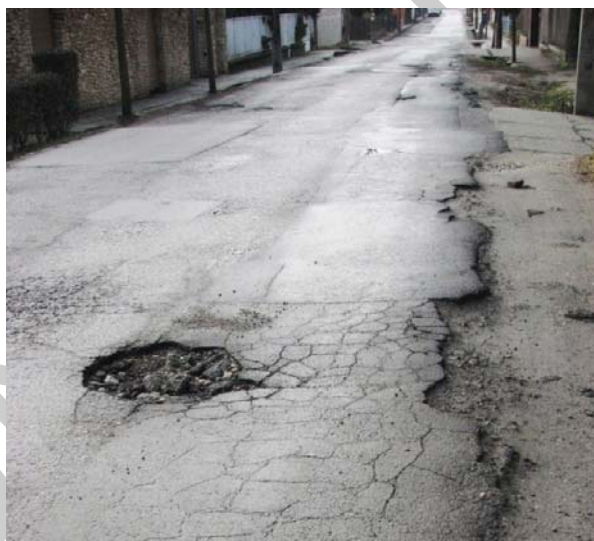
Önt beosztották az útellenőr gépkocsira második embernek. Belterületi útszakaszon aszfaltburkolatokra jellemző úthibákat észlelnek (1. ábra).

1. ábra. Leromlott aszfaltburkolatú utak jellegzetes hibái

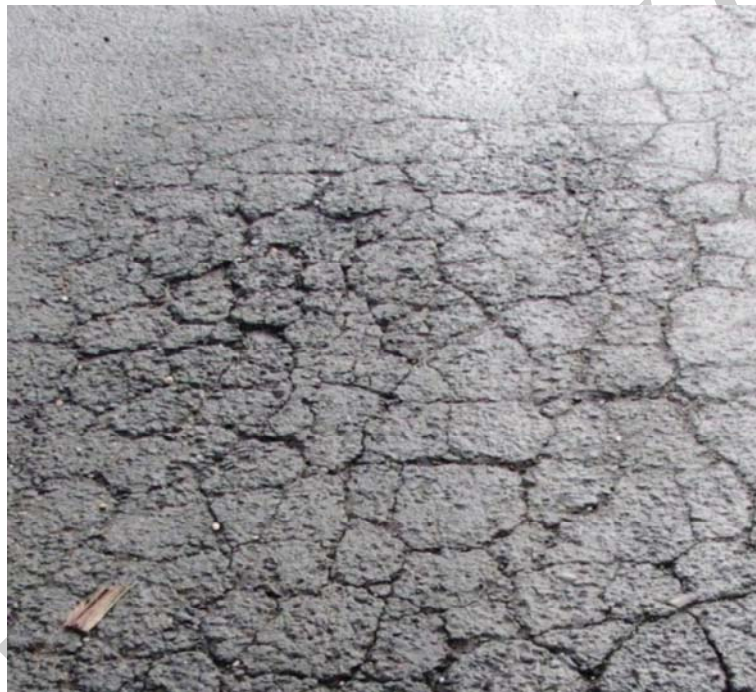
Mozaikos repedés

Általában az útalap teherbírási elégtelensége következtében alakul ki a pályaszerkezet süllyedése következtében (2. ábra).

2. ábra. Mozaikos repedés

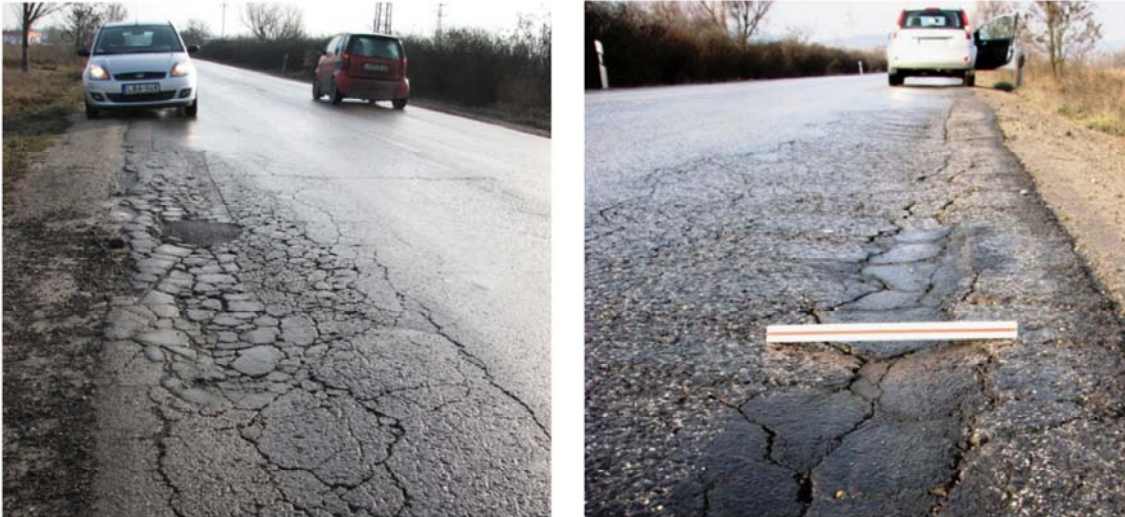
Repedés a megsüllyedt pályaszerkezeten

Szabálytalan alakú és változó sűrűségű egyedi repedések, melyek a pályaszerkezet teljes rétegsorán keresztül jelentkeznek (3. ábra).

3. ábra. Szabálytalan repedésrendszer megsüllyedt pályaszerkezeten

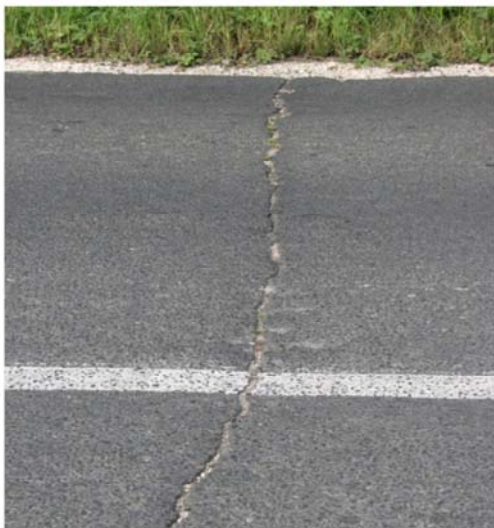
4. ábra.

Keresztirányú repedés

A rugalmas pályaszerkezetben fellépő dilatációs feszültségek miatt keletkeznek, általában jól felismerhető, de ritka lokális hiba (4/a. ábra).

a) Keresztirányú repedés

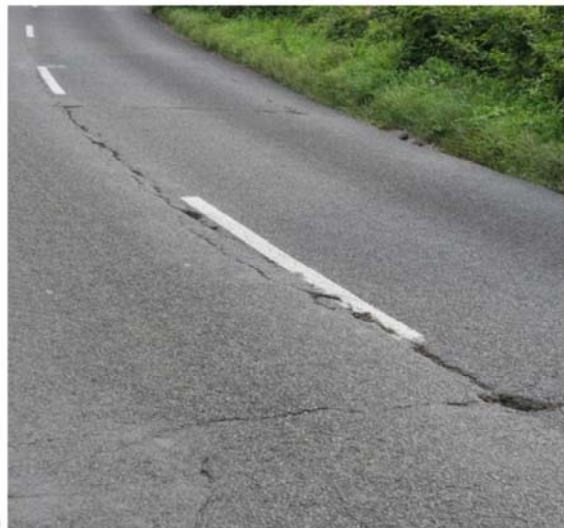
Összedolgozási hiba

A kopóréteg aszfaltozási sávjainak kialakításakor technológiai eredetű hiba, amely általában a forgalmi sávok érintkezésénél keletkező hosszirányú repedések formájában jelentkezik. Oka a rétegrendszer nem megfelelő átfedése és/vagy a rétegcsatlakozások (slusszok) kiöntésének hiánya vagy elégtelensége (4/b. ábra). Burkolatjavítások befejező fázisainál is gyakran elmarad a régi burkolathoz csatlakozó vonalak kiöntése, és a víz beszivárgása a későbbi bomlásokat megindítja (5/b. ábra).

b) Összedolgozási hibából eredő hosszirányú repedés

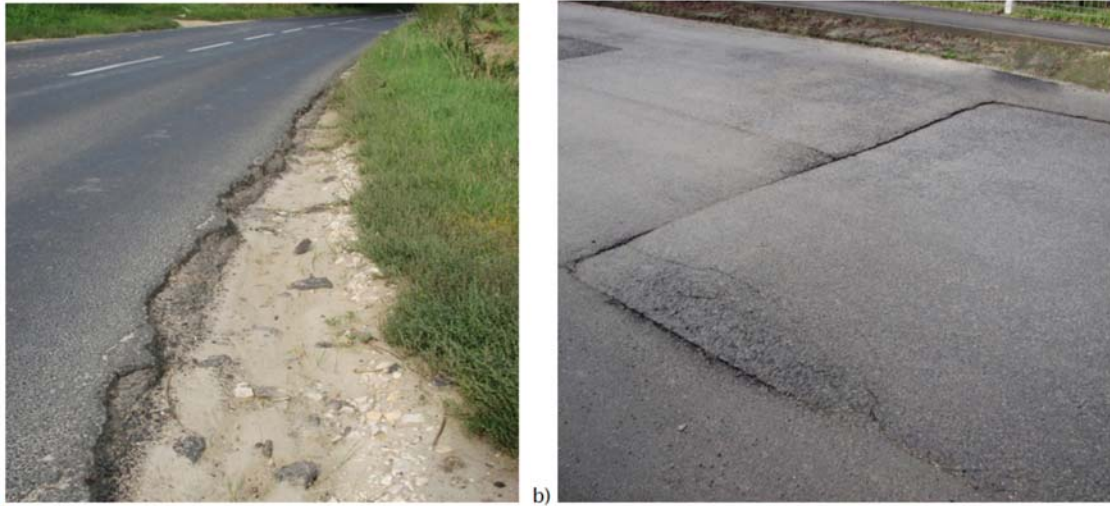
5. ábra.

A padka kijáródása, kimosódása esetén a gépjármű terhelés súlya alatt megtámasztás hiányában a kopóréteg burkolatszélé helyenként leválik (5/a. ábra).

a) *Burkolatszél letöredezése*

b) *Burkolatjavítás összedolgozási hibája*

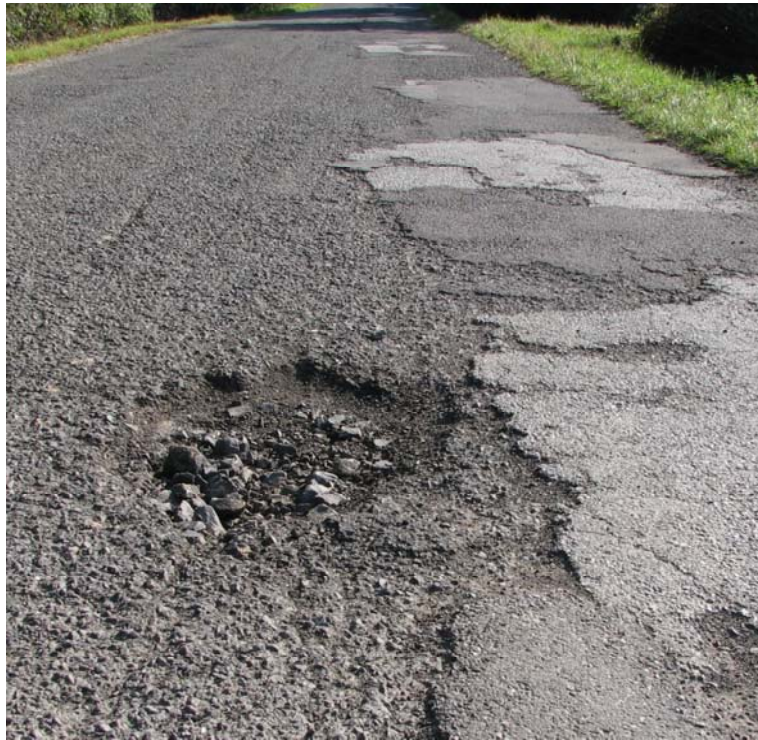
Elsősorban az elöregedett aszfalt kopóréteg időjárási viszonyok miatt bekövetkezett nagy felületű hibája. A megbontott felületen könnyen alakulhatnak ki lokálisan kátyúk (6. ábra)

6. ábra. Hámlás következtében kialakuló nyitott felület és kátyú

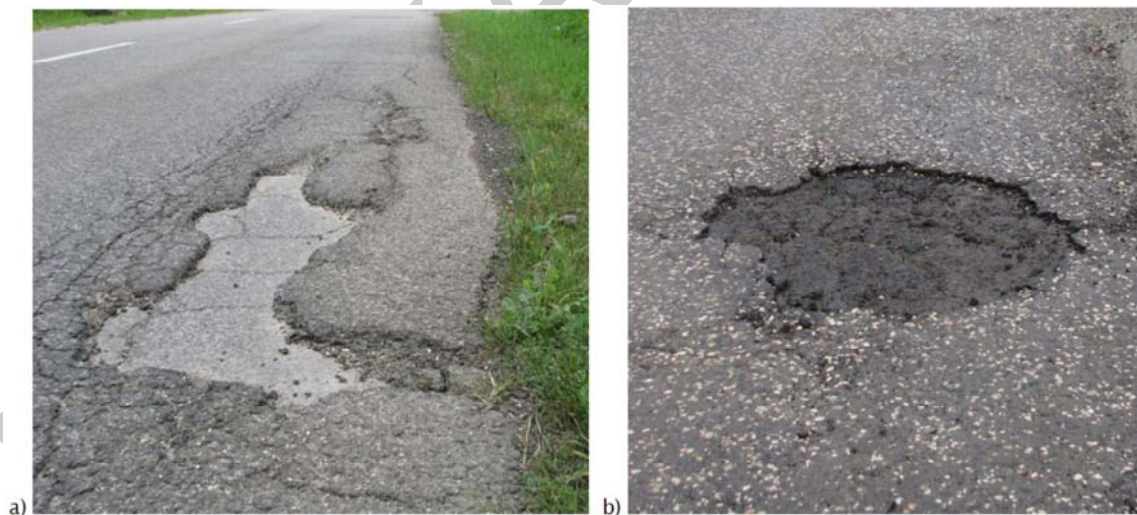
8. ábra.

A bomlások egy speciális fajtája, amikor a felső aszfaltréteg az alatta lévő burkolatról kis felületeken leválik. Ennek oka mindig az alápermetezés elmaradása, vagy a nem kellően tiszta felület. (8/a. ábra). A kopó és kötőréteg nem megfelelő tapadása miatt a két réteg elválik egymástól és a lokális felületrészekben a kopóréteg elválik (8/b. ábra).

- a) Új kopóréteg elválása a régi burkolattól
 b) Kopó- és kötőréteg leválása

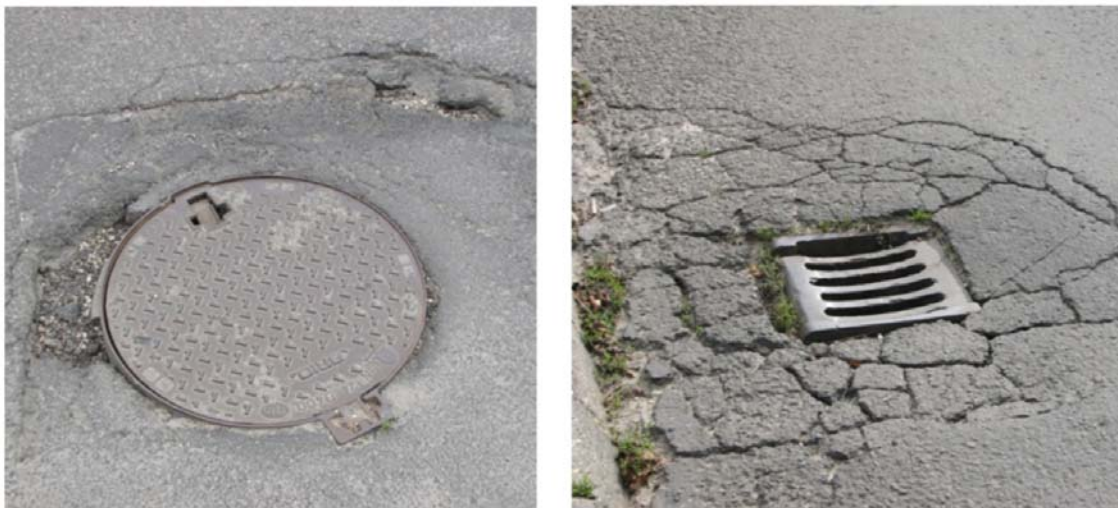
Burkolatba illesztett szerelvények (aknafedlapok, víznyelők, dilatációk, stb.) anyagának tapadási különbözőségéből eredő, vagy a szerelvények mozgása miatt nyitott repedések mentén indul meg a bomlás, kitöredezés, kátyúképződés (9. ábra).

9. ábra. Közmű szerelvények csatlakozási hibái az aszfaltburkolaton

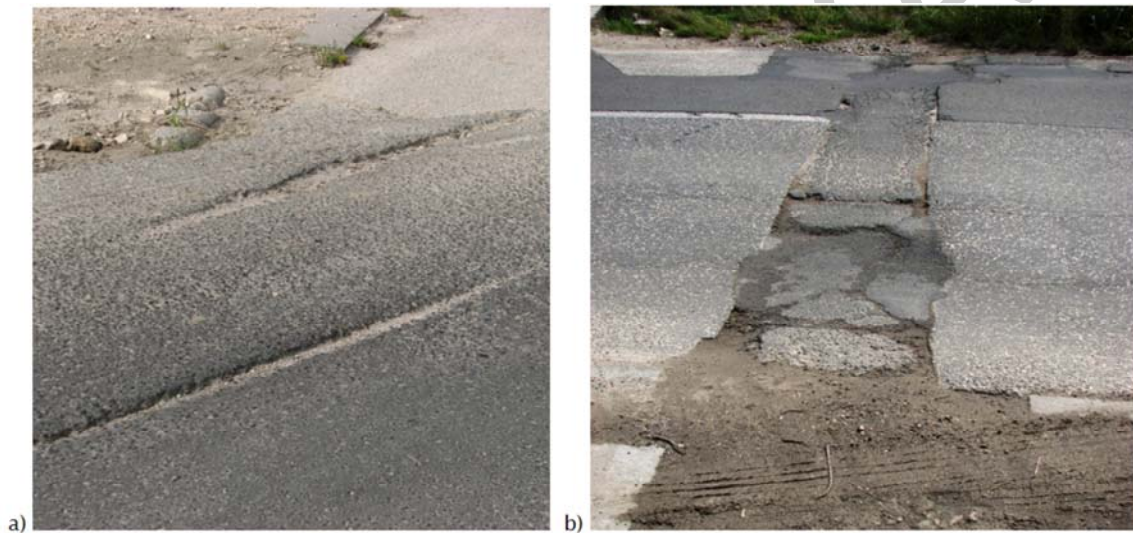
10. ábra.

A nem szakértelemmel végzett helyreállítás során az a munkagödör betemetése során nincs kellően tömörítve és az útpályaszerkezet kialakítása nélkül aszfaltozzák a burkolatot (10/b. ábra).

- a) *Kopóréteg mechanikai sérülése*
b) *Szakszerűtlen helyreállítás közműépítés után*

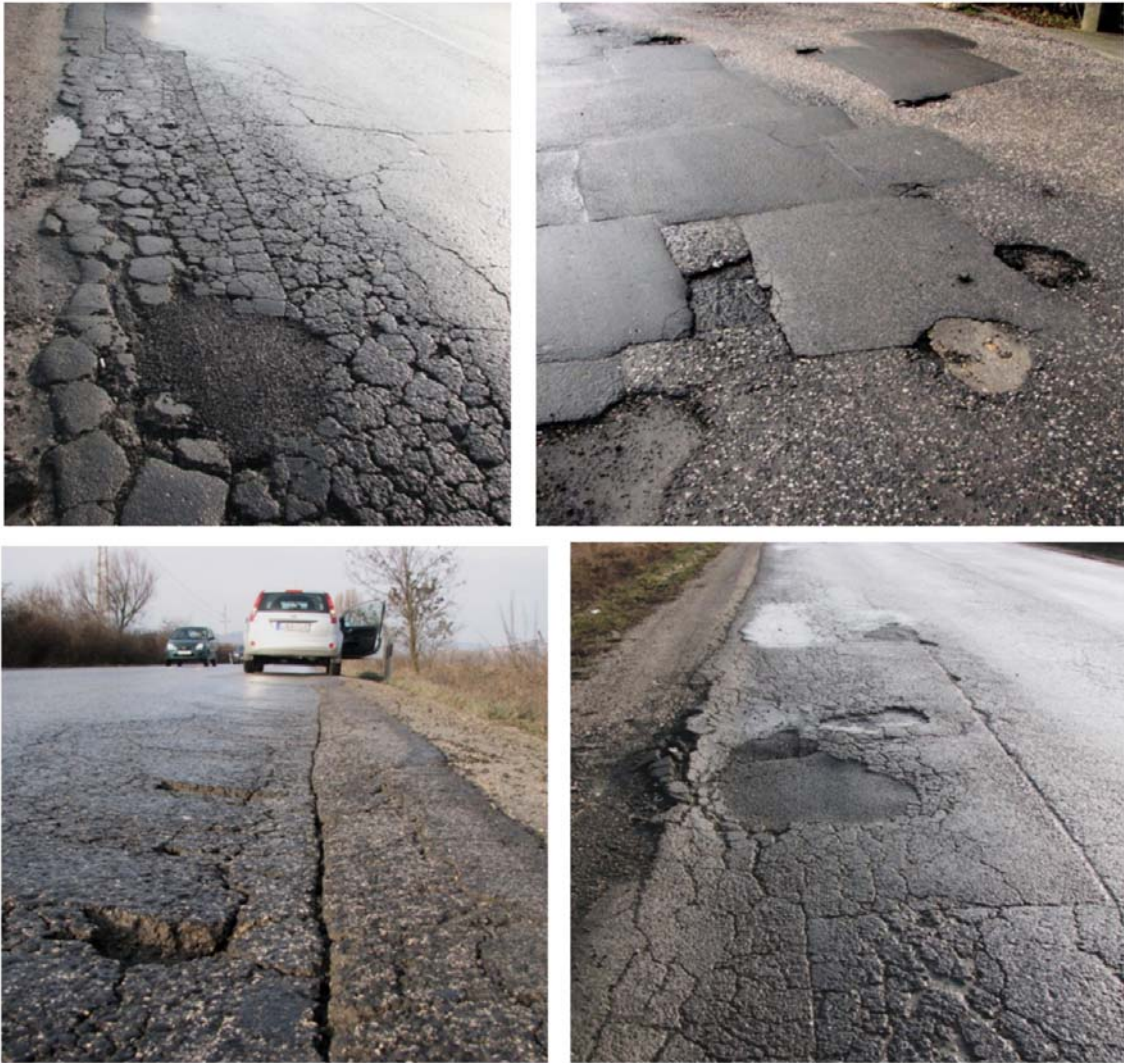
Nem megfelelő nagyságú terület, anyag, technológia, időjárási körülmények a javítás során újabb hibákat generál (11. ábra).

11. ábra. A szakszerűtlen javítás újabb burkolathibákat okozhat
