Hogyan oldjuk meg a zsaluzatok karbantartását,  
minőségi ellenőrzését. Kerüljük el a helytelen  
munkavégzésből adódó hibákat.

A követelménymodul megnevezése:  
**Rendszerzsaluzat építése, bontása**

A követelménymodul száma: 0461-06 A tartomelem azonosító száma és célcsoportja: SzT-014-30

## ZSALUANYAGOK MINŐSÉGÉNEK ELLENŐRZÉSE, ZSALUZATOK TISZTÍTÁSA, JAVÍTÁSA ÉS A HELYTELEN ZSALUSZERELÉS, TÁROLÁS EREDMÉNYE

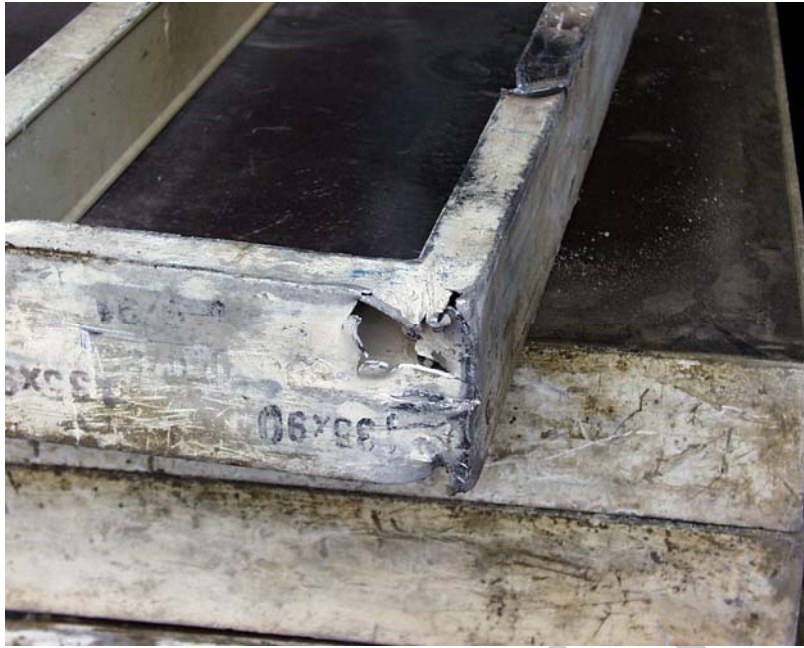
*2. ábra. Alumínium keretes falzsalu elem, keretcserére szorul<sup>2</sup>*

Sok esetben sajnós a zsalukeret méretpontosságának, deformáltságának, csavarodásának a keretfelületén, sarkain levő sérüléseknek az ellenőrzésénél nincs szükség mérőeszközzre, mert a hiba olyan mérvű, hogy "nagyító" nélkül is látható. A maradandó alakváltozást előidézhetheti túlterhelés vagy mechanikai behatás.

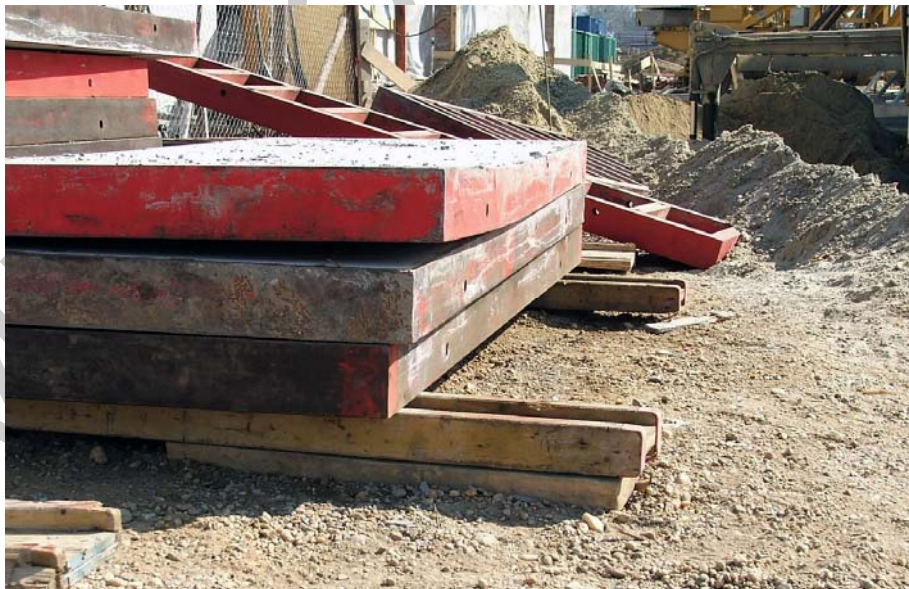
*3. ábra. Az acélkeretes falzsalu elem elhajlás<sup>3</sup>*

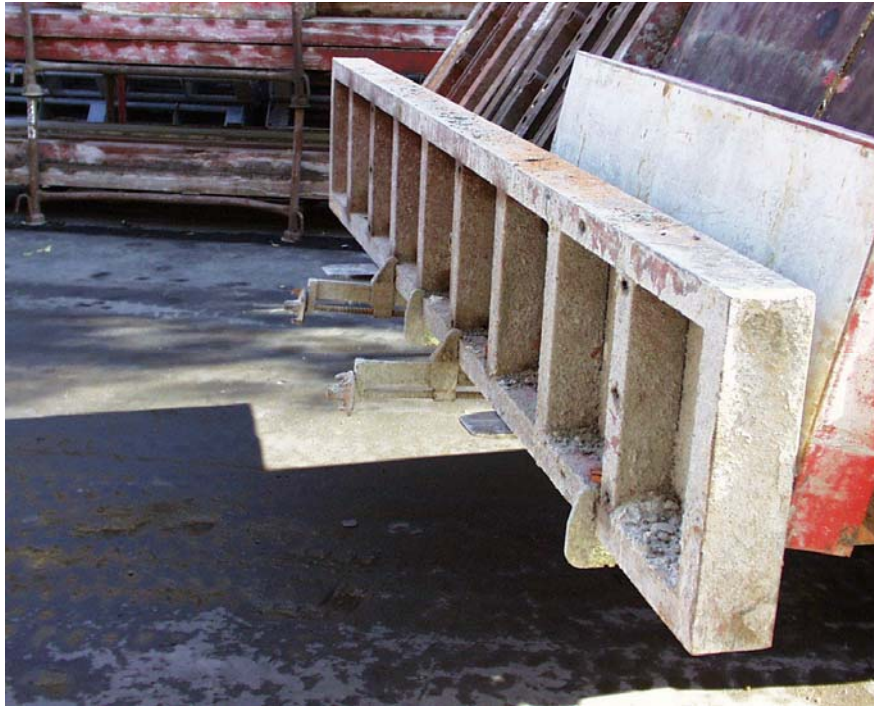
A legtöbb probléma a helytelen betonozásból adódik, lehet hogy itt nem a zsaluzatszerelő betonozott, mert egyébként tudnia kellett volna, hogy ilyen esetben a tisztítás pénzbe kerül.

4. ábra. A keretek közé és a zsalukapcsokra is bőven jutott beton<sup>4</sup>

Pillérek és falak betonozásnál célszerű a felső keretre zsalu kapoccsal egy zsaluhéj csíkot felrögzíteni, így pl., a konténeres betonozásnál a beton nem kerül a keretre. Abban az esetben, ha mégis betonos lett a zsaluzat külseje, az időjárástól függően lehetőleg nagynyomású mosóberendezéssel kell lemosni (kevés vizet használ, hatékonyan tisztít, ez azért fontos, hogy a munkaterületen ne legyen fölösleges víz). A friss betont így egyszerűbben eltávolíthatjuk és kevesebb lesz később a tisztítandó felület.

A friss betonmaradékot a zsalu hátuljáról vízzel rögtön eltávolíthatjuk a nagynyomású (200 bar nyomásig működtethető) tisztító berendezés segítségével.

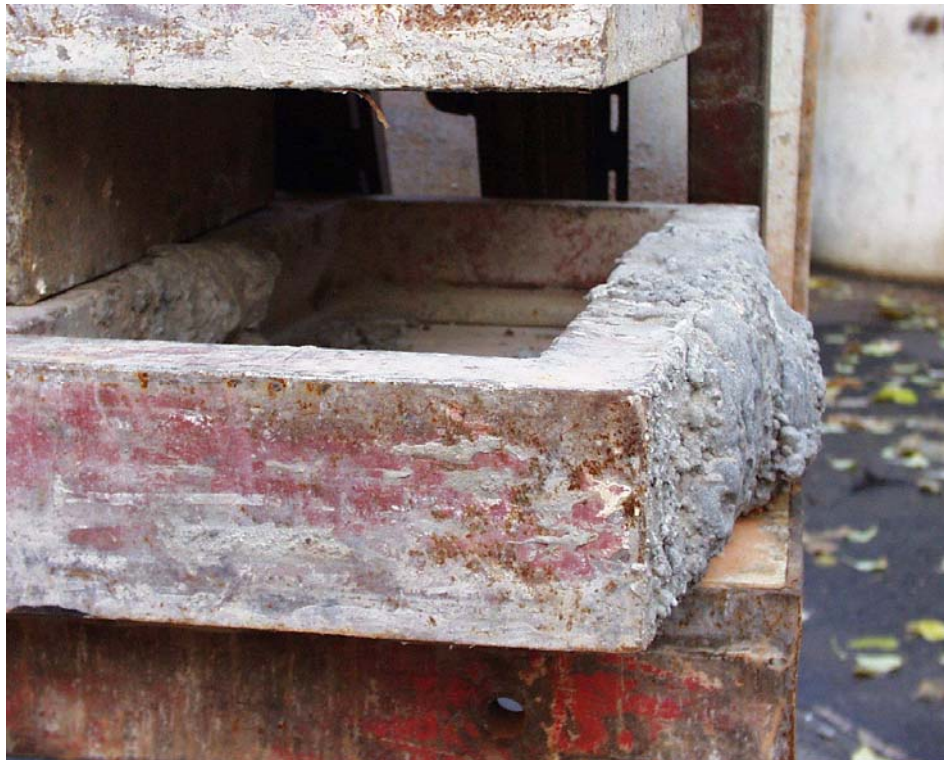
*5. ábra. A zsaluzat keretén megszilárdult betondarab megakadályozza a használatát<sup>5</sup>*

Az ilyen erősen szennyezett táblának a tisztítása komoly fizikai munkát igényel. A betont ilyen esetben kalapáccsal vagy más éles eszközzel (flexel) távolítják el, tehát olyan eszközöket használnak, ami nem ajánlott a keret és felülettisztításhoz. Az ilyen durva tisztítás közben a keret megsérül, behorpad, vagy kilyukad. Nem csak az alumínium vagy könnyebb acélkereteknél de a vastag falú acélbordáknál is előidézi a táblasérülést. Használat közben a zsalukapocs felhelyezésénél és a táblaillesztésénél a beton elem további problémát fog jelenteni pl., megakadályozza a szomszédos elemek közötti zárt kapcsolatot és így kifolyik a cementlé. Ezáltal a bezsaluzott szerkezet felületi minősége nagymértékben romlik.

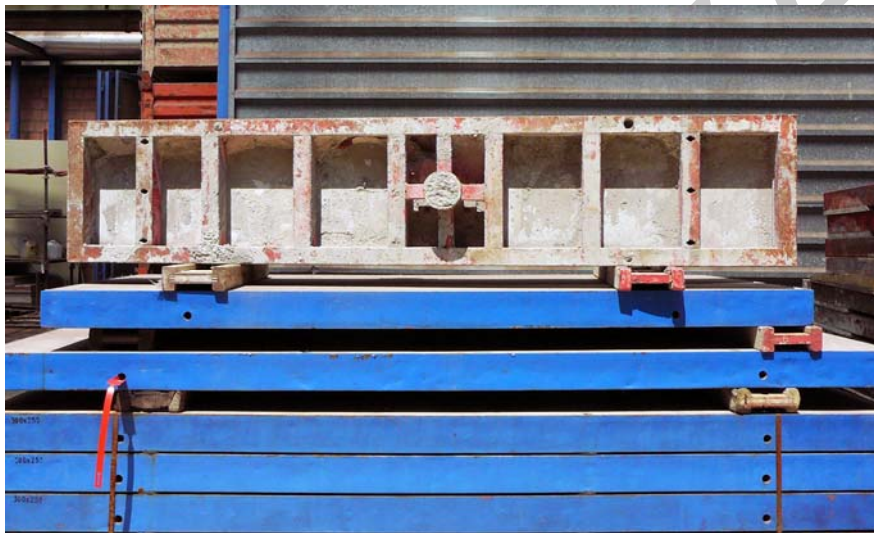
Sok esetben a zsaluelem a hanyag munkavégzésből adódóan nem tölti be funkcióját, ilyen eset látható a következő ábrán is. A betöltőnyílásos zsaluelem, melyhez speciális esetekben a betonozó pumpát csatlakoztatják, használhatatlanná válik, ha a betonozást követően pl., a betöltő nyílást nem előírás szerint használják, és a csatlakozó elemeket nem alkalmazzák.

6. ábra. A betonozó nyílásban bent maradt, megszilárdult a beton<sup>6</sup>

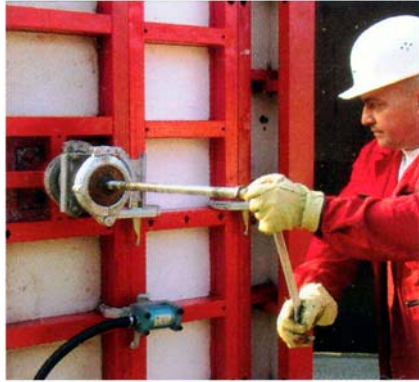
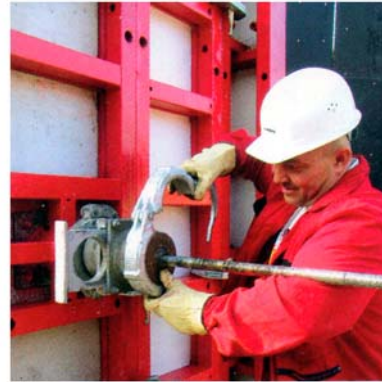
Nézzük meg, milyen alkatrészek tartoznak a betonozó (betöltő) nyíláshoz. A nyíláshoz rögzíthető tolózárrel ellátott csatlakozó elem és a betonozó nyílást tisztító elem. Ezeknek a elemtartozékoknak a használatára vonatkozó utasítás a katalógusban részletesen megtalálható, már csak alkalmazni kell a kivitelezés során.

*7. ábra. Betöltőnyílásos elem csatlakozó elemei, azok felhelyezése<sup>7</sup>*

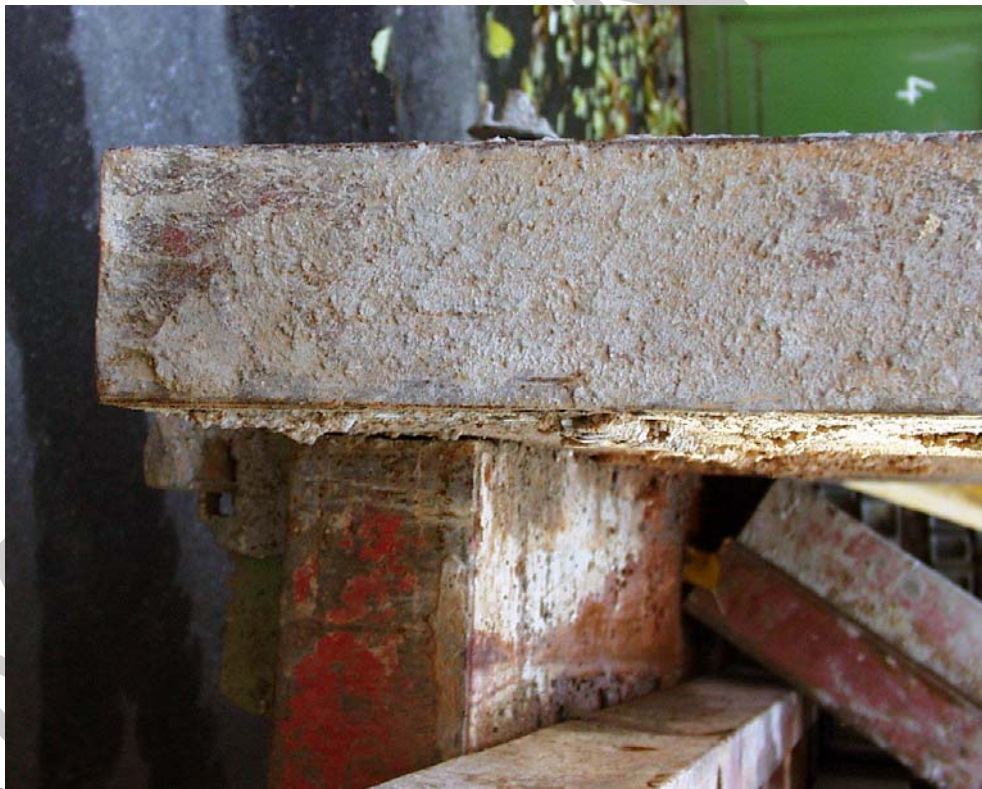
A következő zsaluzaton azt látni, hogy a zsalufelületnél nem használták a zsaluleválasztó szert, mivel a felületet, a zsaluhéjat vastag betonréteg borítja. Egy következő behasználás során újabb beton tapad rá, és ez idézi elő a betonfelület (zsaluelemtől függő) minőség romlását.

*8. ábra. Falzsalu acélborítású belső sarokelemének felületén megszilárdult betonréteg<sup>8</sup>*

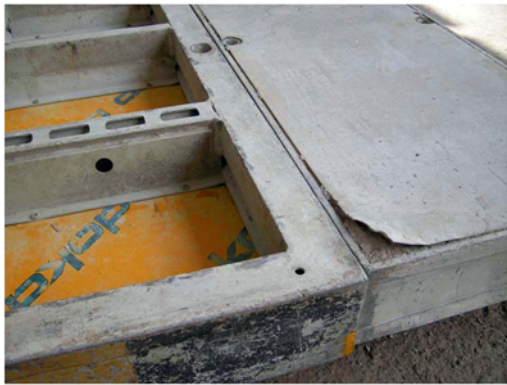
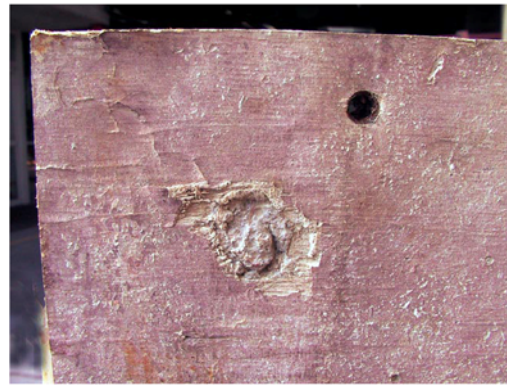
10. ábra. Szétvált zsaluhéj – Felsértett felületű fa zsaluhéj<sup>10</sup>

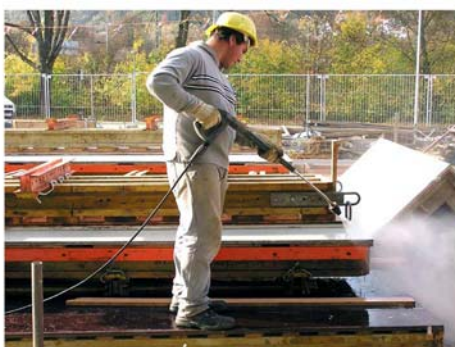
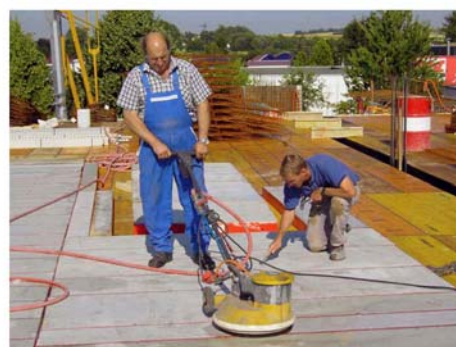
A sérülésmentes "Alkus" műanyag zsaluhéjat (fektetett helyzetben) egy műanyag "filc" borítású forgótárcsás készülékkel is tisztíthatjuk. Vízzel szórt fűrészpor biztosítja a legjobb tisztító hatást.

11. ábra. Műanyag zsaluhéj tisztítás vízzel, illetve forgótárcsás készülékkel<sup>11</sup>

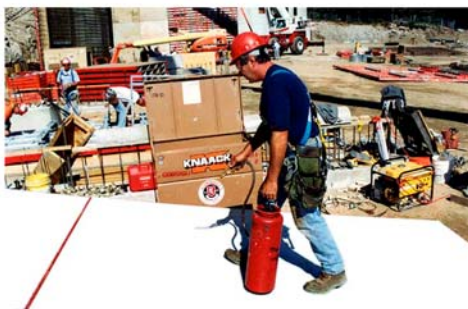
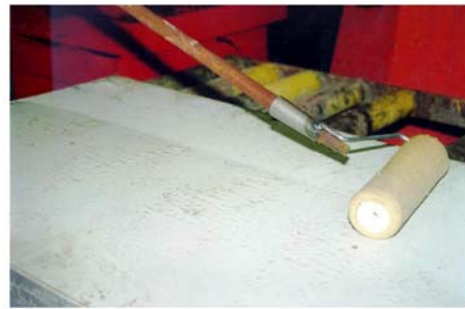
A biológiailag gyorsan lebomló, környezetbarát felületkezelő szereket vékonyan és egyenletesen kell felvinni a felületre. A felületen megfolyás, felületi hiány ne legyen (a kiszaluzott betonszerkezet vakolást nem igényel, ezért ügyelni kell hogy a festés, tapétázás során biztosított legyen a kellő tapadás).

12. ábra. Zsaluhéj felület permetezése, és a zsaluleválasztó felhordása hengerrel<sup>12</sup>

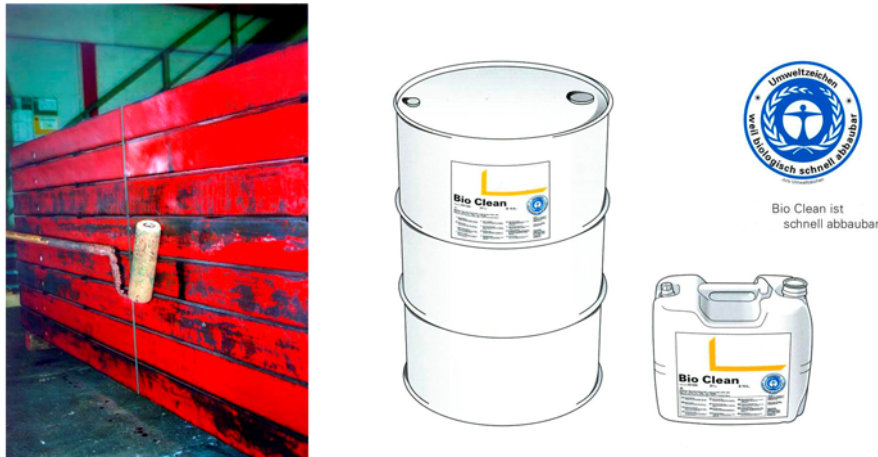
*Betonnal nem érintkező zsalurészekre (pl. rakatban levő keretes zsalutáblák oldalaira) permetezve vagy hengerrel felhordva használhatunk zsaluviaszt. A kezelés 5–6 beépítésre elegendő.*

13. ábra. Fémkeretes falzsaluzat oldalfelületének kezelése<sup>13</sup>-, hordós és kannás zsaluolaj<sup>14</sup>

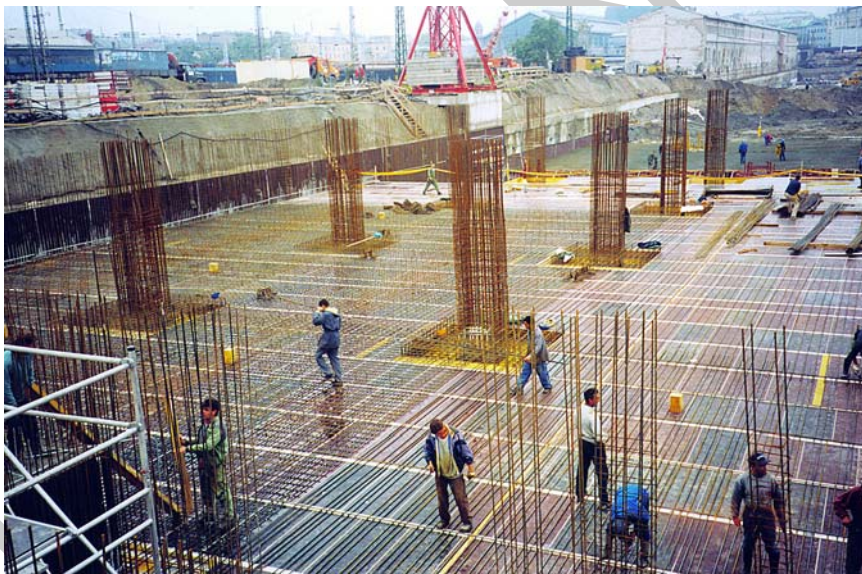
A födémzsaluzat feletti vasszerelés során gyakori a zsaluhéj sérülés. Ügyelni kell a távtartók elhelyezésére, a zsalun történő közlekedésre, a betonacél kötegek felhelyezésére (alátét fa).

14. ábra. Vasszerelés az ejtőfejes – betételemes födémzsaluzaton<sup>15</sup>

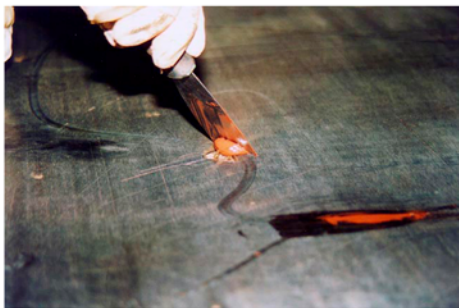
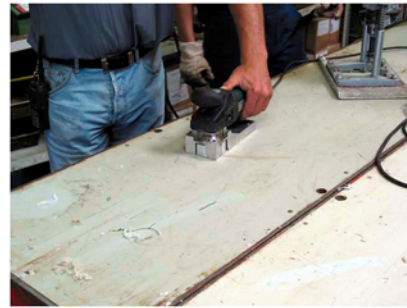
A vibrátor vagy vasszerelés által okozott felületi mechanikai sérüléseket a falemezeknél kétkomponensű epoxigyantás keverékkel kell javítani, mely csak korlátozott élettartamot biztosít. A sérülés mértékétől függően a javítás történhet fúrt horonylyukkal és a lyuk lezárásával.

A műanyag zsaluelem a lemez anyagával azonos, javítóanyaggal javítható. A mélyedést felhevített műanyag csíkkal kitöltik és kézi gyaluval, síkra gyalulják. Az átfúrás, felületi sérülés műanyag koronggal lezárható, nagyobb sérülés a táblacsík cseréjével javítható.

15. ábra. Fa zsaluej javítás-, műanyag zsaluej javított felületének simítása<sup>16</sup>

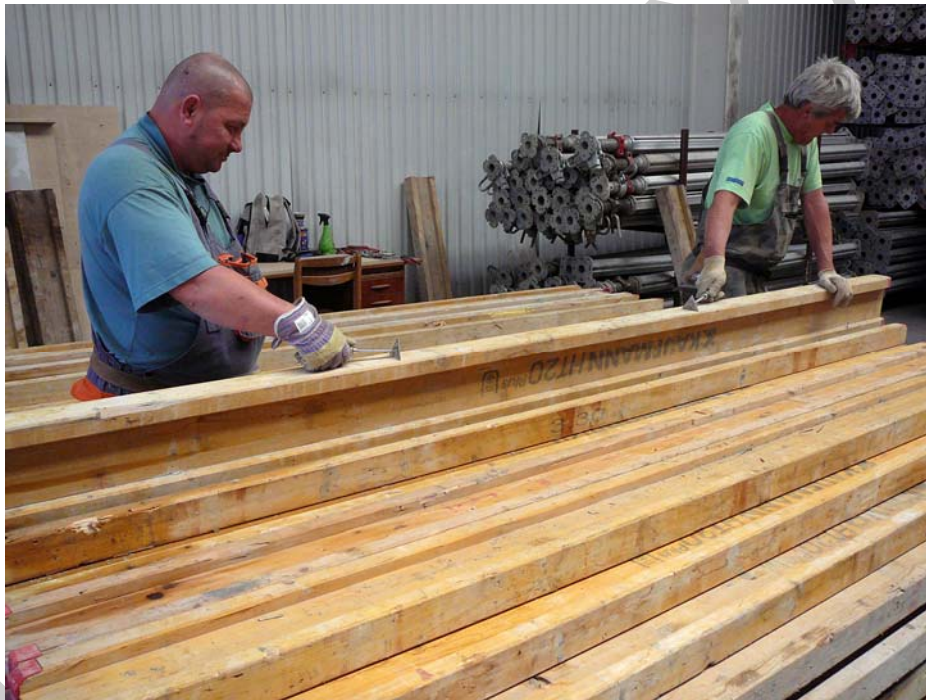
Az elemeket egyenként átnézik, és megvizsgálják a keletkezett repedések, sérülések mértékét. Az átvizsgálást követően a keletkezett sérülés, anyagleválás, repedés nagyságától, elhelyezkedésétől függően döntenek el, hogy a fatartó a későbbiekben még használható vagy le kell selejtezni, mert a használata a zsaluszerkezet stabilitását veszélyeztetné.

17. ábra. Fatartók átválogatása, szögtelenítése, és tisztítása kaparó szerszámmal<sup>19</sup>

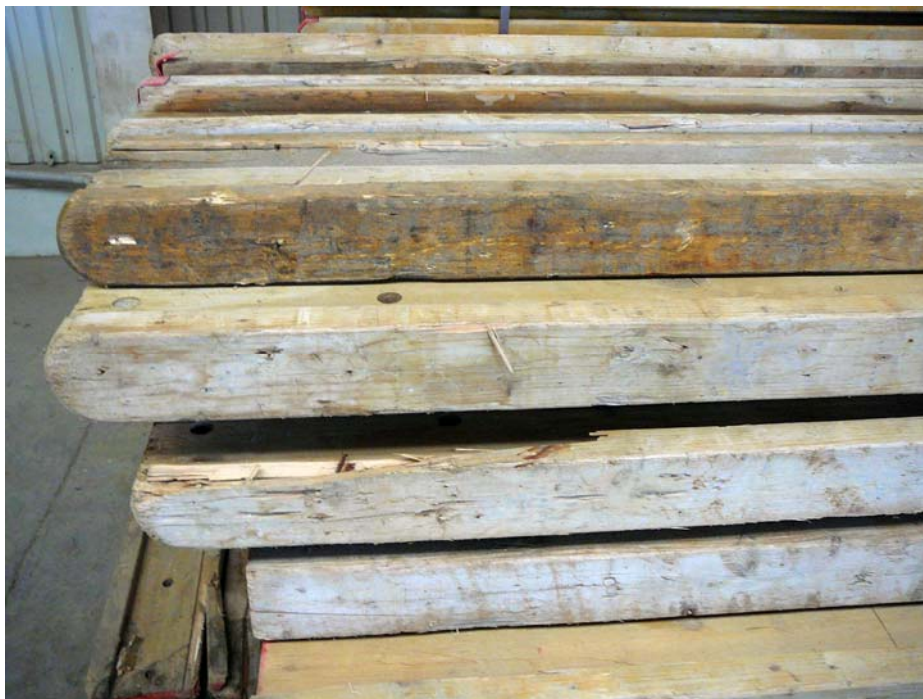
*18. ábra. Tisztítatlan, sérült fatartók átvizsgálás előtt<sup>20</sup>*

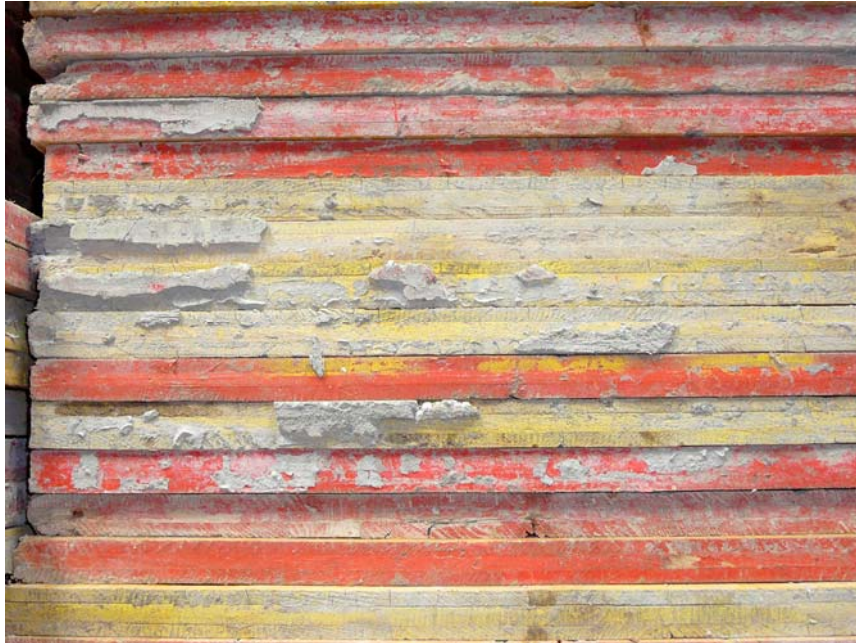
A födémzsaluzat bontásnál leggyakrabban a zsaluhéjak sarkai sérülnek, ezt a kizsaluzáshoz használt pajszer (feszítővas) okozza. Ajánlatos a födém kizsaluzásnál a zsaluhéjakat a méretkiegyenlítő sávnál megbontani, így kevésbé sérülnek az egész táblák.

*20. ábra. Háromrétegű födém zsaluhéj köteg, válogatás és tisztítás előtt<sup>22</sup>*

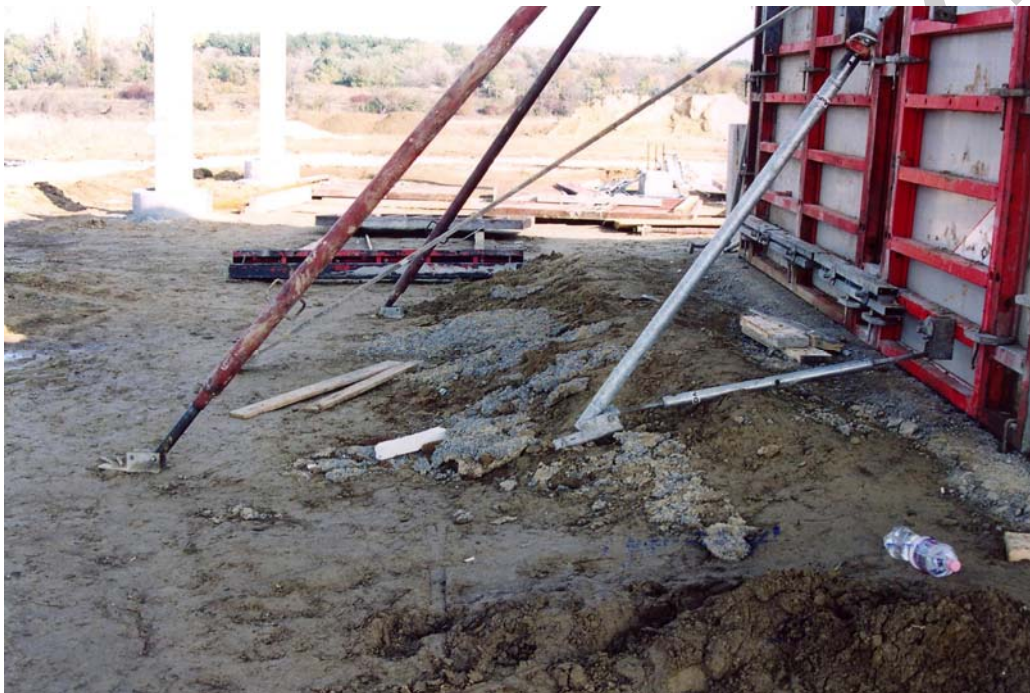
A következő képen azt látni, hogy az építési körülménynek megfelelően nem készítettek a támasztalp alá megfelelő fogadórészt, ezért az oldaltámaszt nem lehet rögzíteni. A zsaluzat rögzítés hiányában a zsaluszerkezet képes elmozdulni. Szabadterületen elhelyezett falzsalunál még szélterhelésre is kell számítani.

21. ábra. Oldaltámaszok helytelen alsó rögzítése<sup>23</sup>

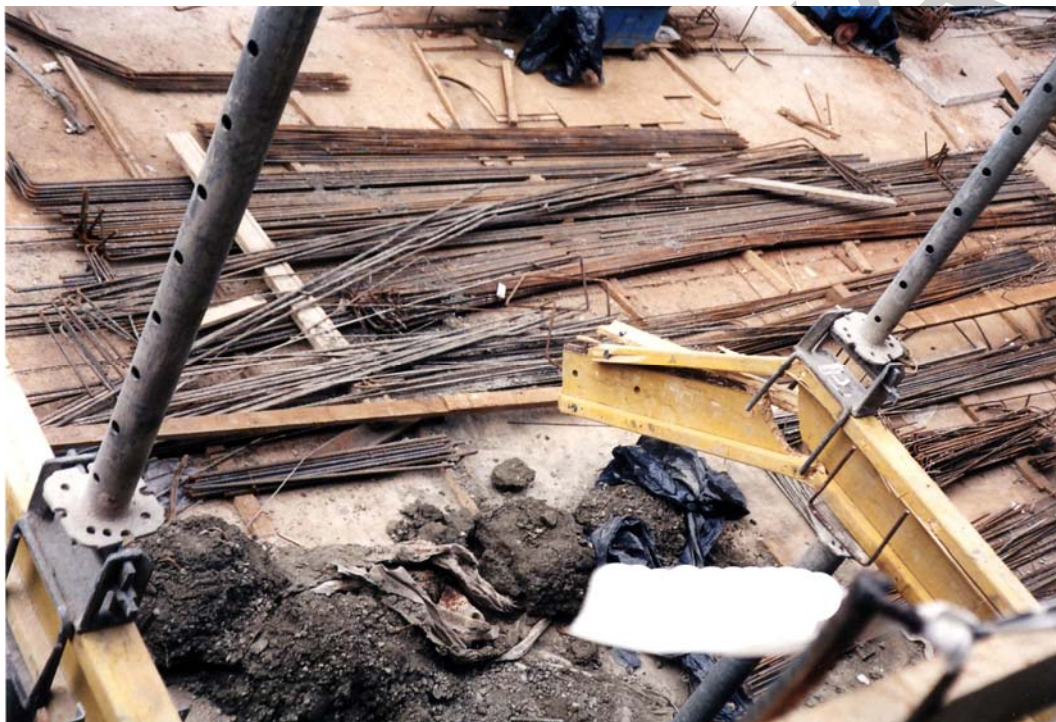
Az alkalmazott zsalukialakítás helytelen és balesetveszélyes!– a támasztalp vonal mentén támaszkodik, a teher nem adódik át központosan a másik támaszra, az alátámasztás nélküli fatartó a nagy terhelés alatt eltörik.

22. ábra. Betonozáskor a hibásan megépített zsalu nem bírta a terhelést<sup>24</sup>

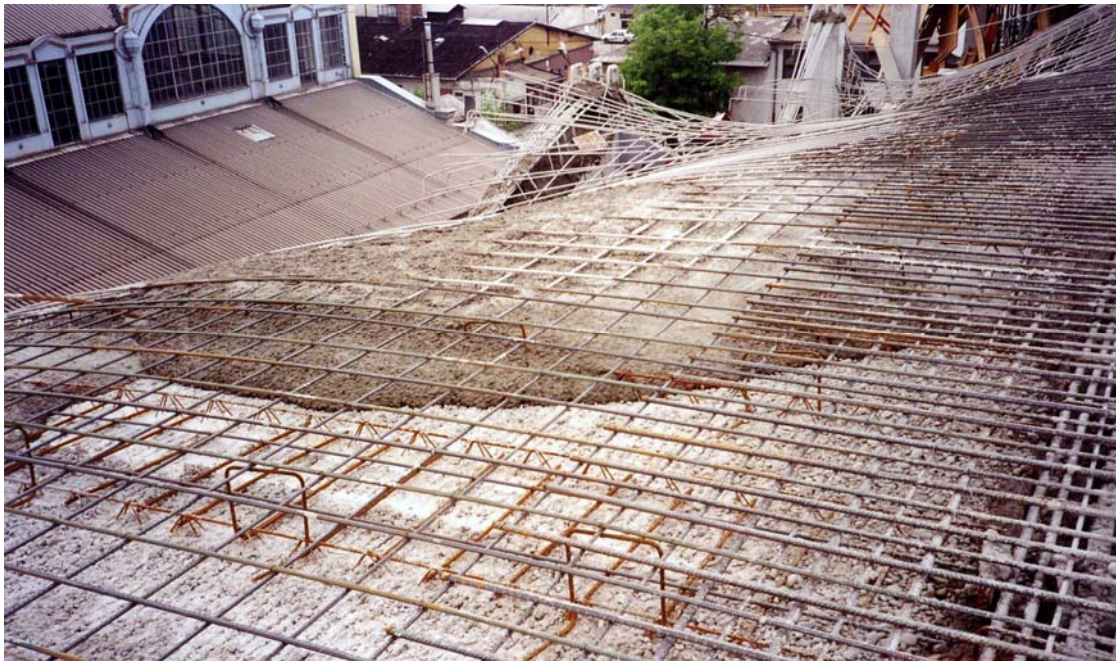
23. ábra. A szakszerűtlen födémszerelés eredményezte a födémmező leszakadást<sup>25</sup>

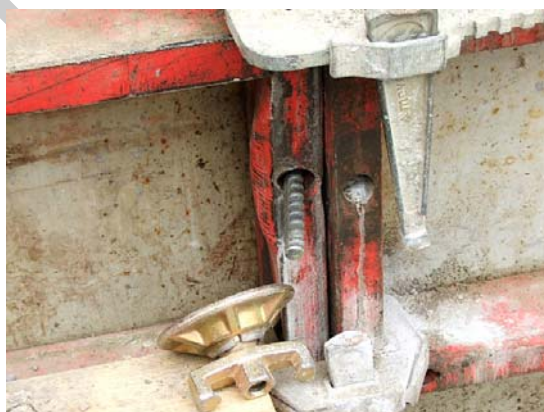
Amikor nem tartják be az előírt betonozási sebességet, nem veszik figyelembe a zsaluteherbírást, és a menetes átkötő száruk teherbírását akkor szokott bekövetkezni a zsaluzat tönkremenetele. A nagymértékű frissbeton nyomás hatására a menetes szár megnyúlik, a tányéros anyaga, mint a puskagolyó levágódik róla. Szerencsés esetben nem történik baleset.

24. ábra. A keretes falzszaluzat bordája deformálódott az átkötési helynél<sup>26</sup>

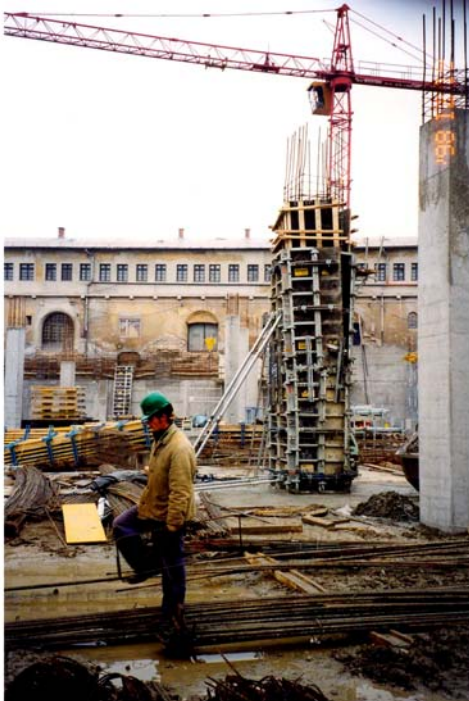
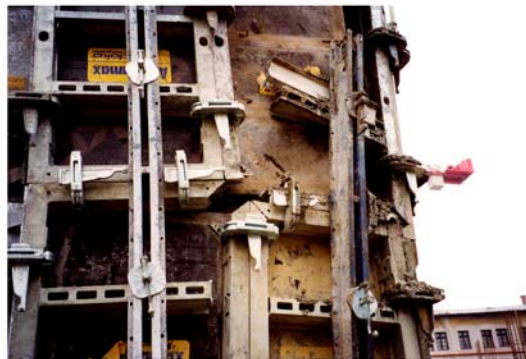
Szakszerűtlen pillérzsalu magasítás, helytelen szerelés és betonozás a zsaluzat szétszakadásához vezet. A betonszerkezet szétválása, a zsaluzat lecserélése után kezdődhet az egész előről. Ez veszélyes és drága tanulópénz.

25. ábra. Szerelési hiba a betonozás során a pillérzsaluzat tönkremeneteléhez vezet<sup>27</sup>

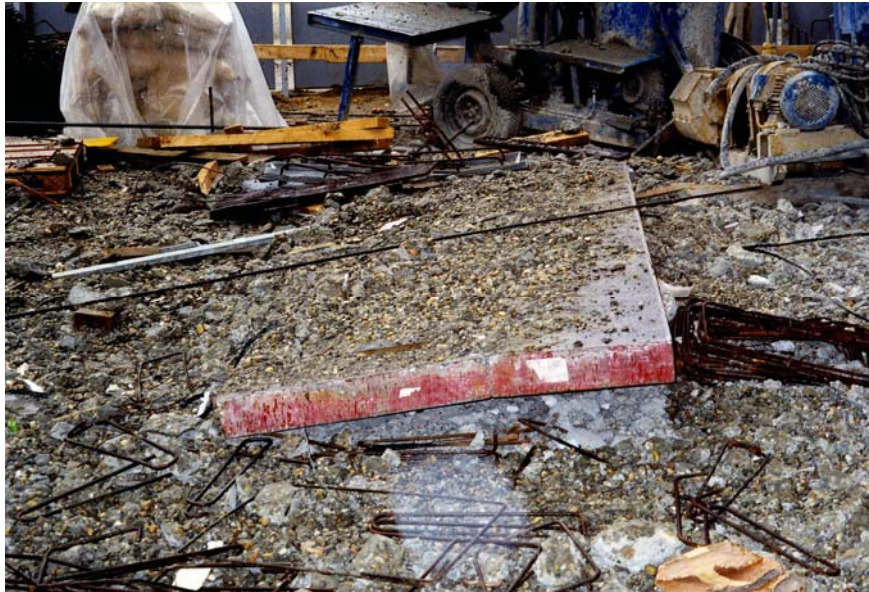
26. ábra. A törmelék alá került, deformálódott zsalutábla használhatatlan<sup>28</sup>

A munkahelyi bejárások során, a zsaluzatforgalmazó sokszor felhívja a kivitelező figyelmét a munkahelyi zsalutárolás hiányosságaira. A zsaluanyagok nem csak munka közben sérülhetnek, de a sérülések nagy részét a gondatlan tárolás eredményezi. Igaz az egymásra dobált, sárban elsüllyedő, deformálódást előidéző, tárolást inkább "szemétdombnak" nevezhetjük.

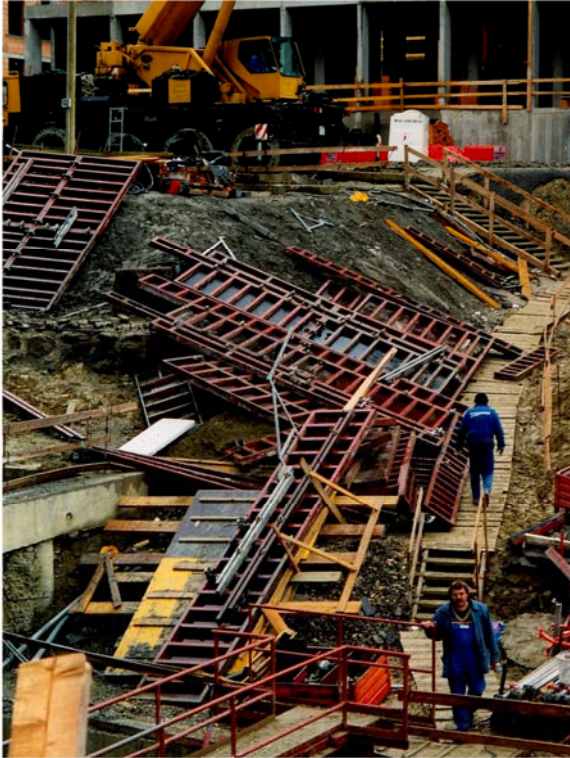
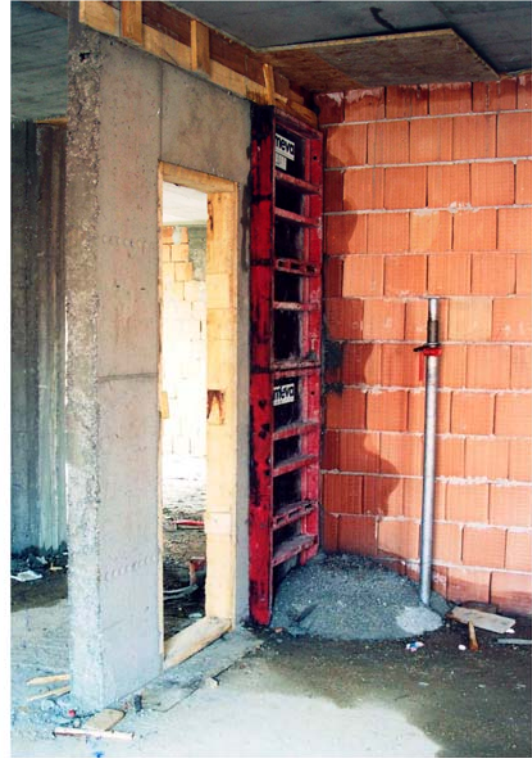
27. ábra. Az acélkeretes falzsaluzat is eldeformálódik ilyen körülmények között. – A falzsalu elemet és a támaszt hosszú időre bebetonozták<sup>29</sup>

Nemcsak a hanyagság, de a "leleményesség" is előidézheti a zsaluzat tönkremenetelét. A bebetonozott falzsalu elem és a födém támasz már biztos tartozéka a szobának.

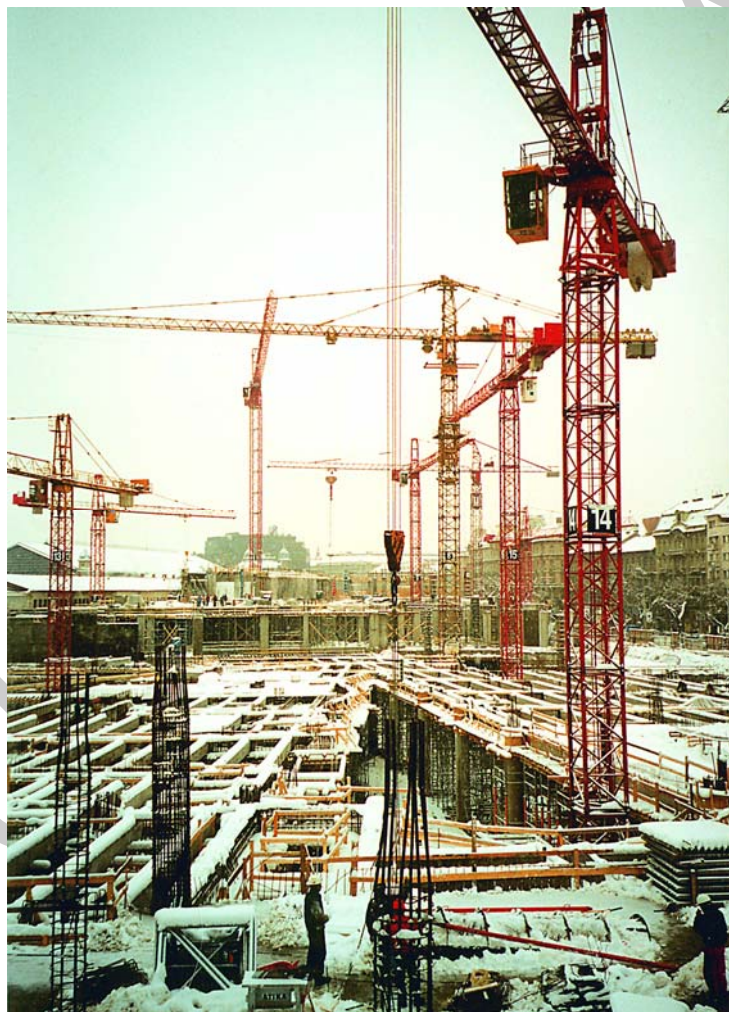
A fagyott csúszós zsalufelület, vagy a behavazott födém vasszerelés, a láthatatlanná vált födém kidobozolás, megnöveli a balesetek számát.

28. ábra. Hóval borított zsaluszerkezet sok veszélyt rejt<sup>30</sup>

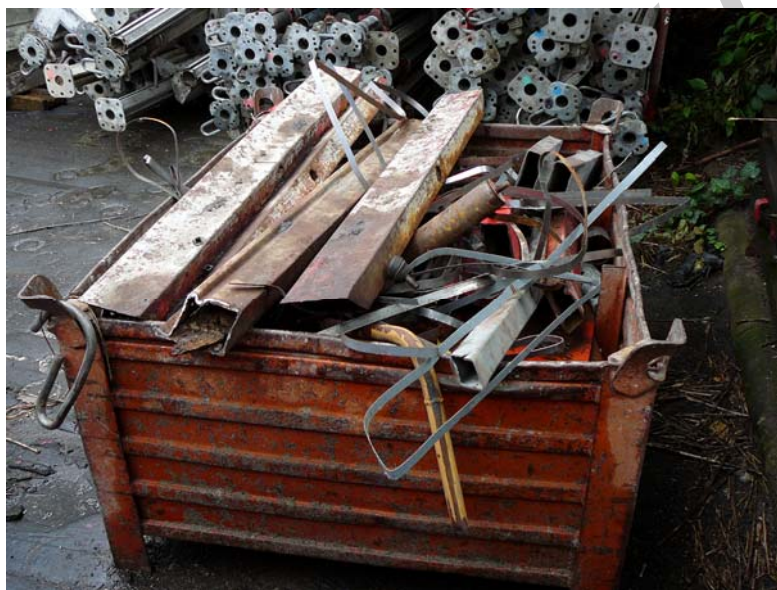
- A fémszerkezetű zsaluelemeket fel kell darabolni és a fémhulladék gyűjtőhelyre szállítani. Az elemek feldarabolása azért szükséges, hogy illetéktelenek ne hasznosíthassák újból, mint zsaluanyagot.

29. ábra. Selejtes anyagokat az arra kijelölt területen kalodákban, ládákban kell gyűjteni<sup>31</sup>

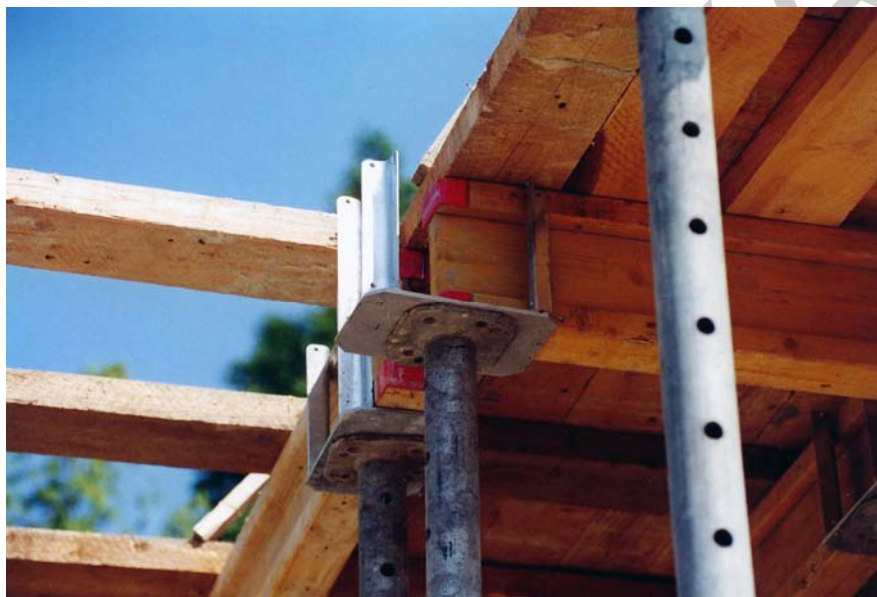
1. Fatartós födémzsaluzásnál a következő módon alakították ki a födémszél lezárását. Keressék a szerelési hibát, és beszéljék meg az oktatóval, mit kellene módosítani.

30. ábra. Fatartós födém kialakítás<sup>32</sup>

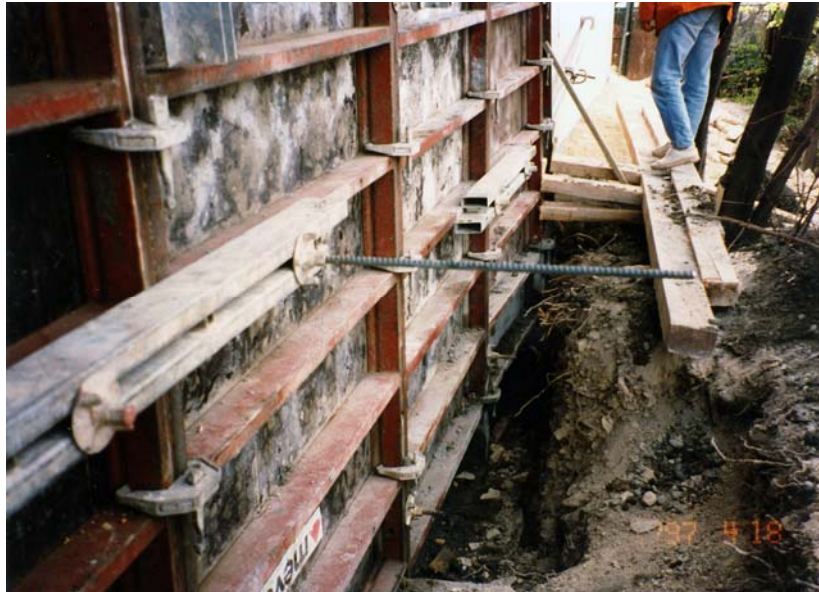
2. A családi ház építésénél használt keretes falzsaluzaton és a zsaluzat közvetlen környezetében a zsalutechnológus és a munkavédelmi felügyelő balesetet előidéző körülményre hívta fel a figyelmet. A kép alapján határozzák meg, miket kifogásolhatott a zsalutechnológus és a munkavédelmi felügyelő.

31. ábra. Falzsalu elhelyezés-, kifogásolható körülmény<sup>33</sup>

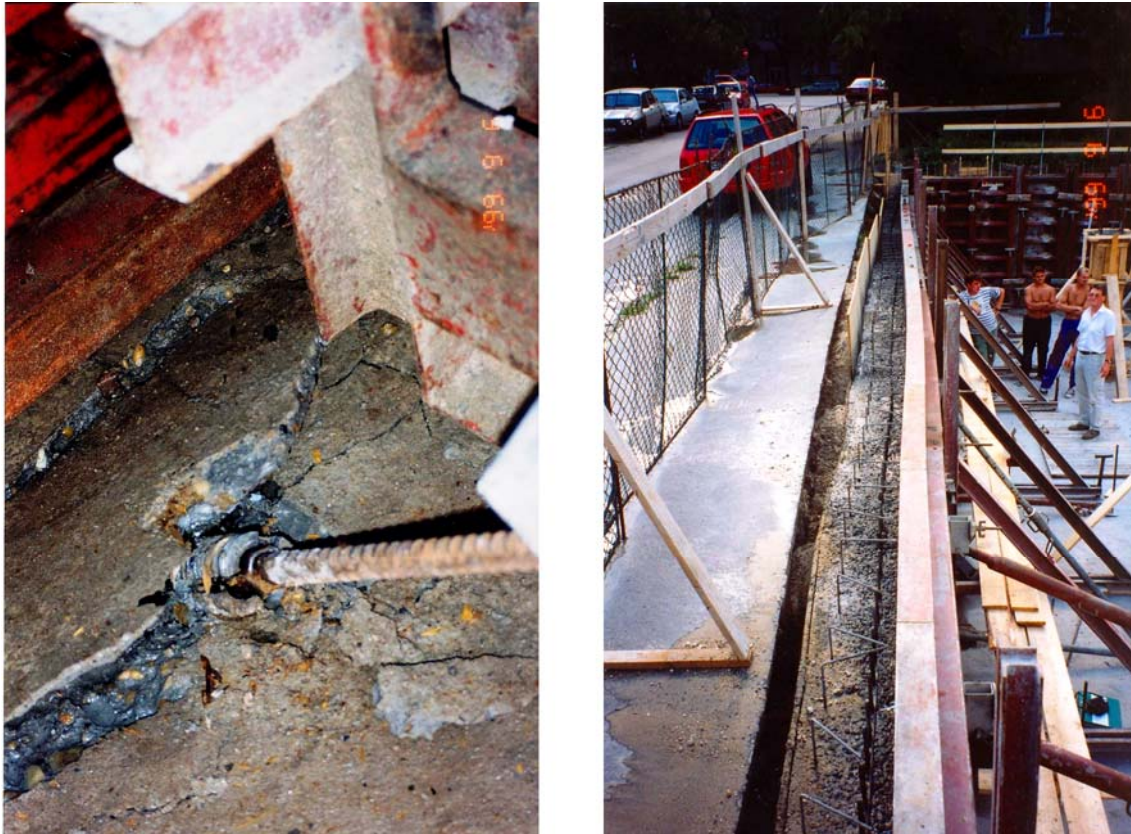
3. Egyoldali fal zsaluzását megelőzően nem helyezték el az alaplemezbe a lehorgonyzó elemeket. A 2,7 m magas keretes falzsaluzatot megtámasztó, egyoldali bakokat az alaplemezbe utólag elhelyezett szikla – ankerekhez fogatták le. Betonozáskor az anker kiszakadt, a falzsaluzat elmozdult, a betonfal kihasasodott.

32. ábra. Egyoldali falzsaluzatot rögzítő elem kiszakadása, és annak következménye<sup>34</sup>

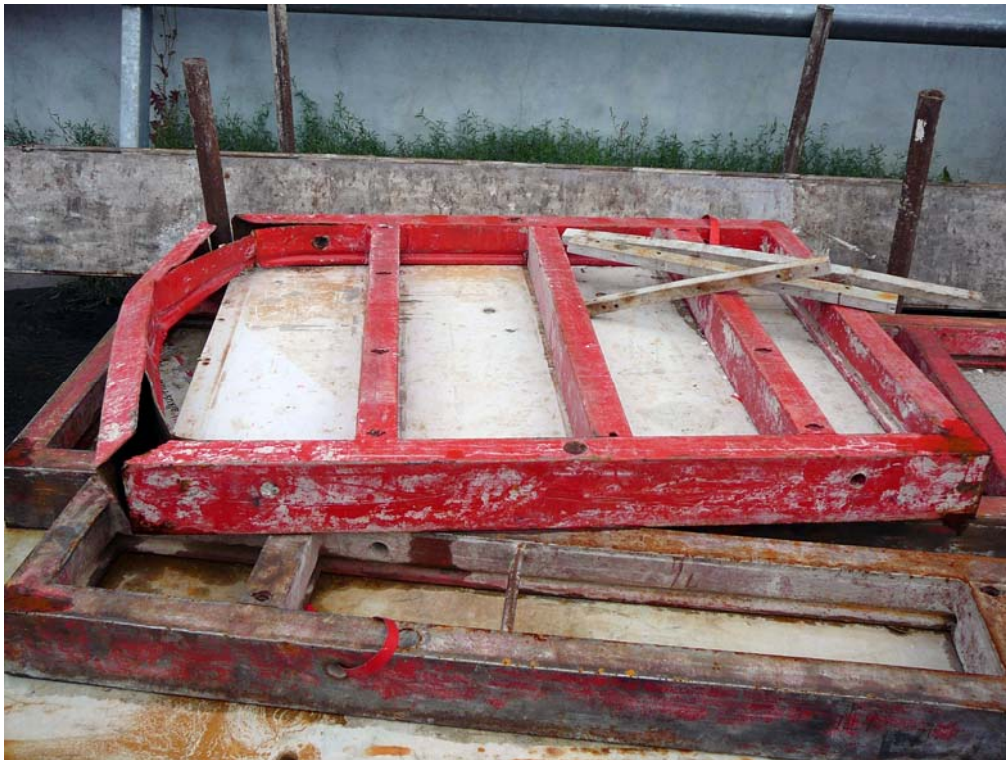
5. Acélkeretű, jó állapotú, műanyag zsaluhéjjal borított falzsalu elem külső keretének kiszakadását látni az alábbi ábrán. Az oktatóval közösen beszéljék meg, mi eredményezhette ennek a stabil elemnek az ilyen nagymérvű tönkretételét

33. ábra. Selejtes falzsalu elem<sup>35</sup>

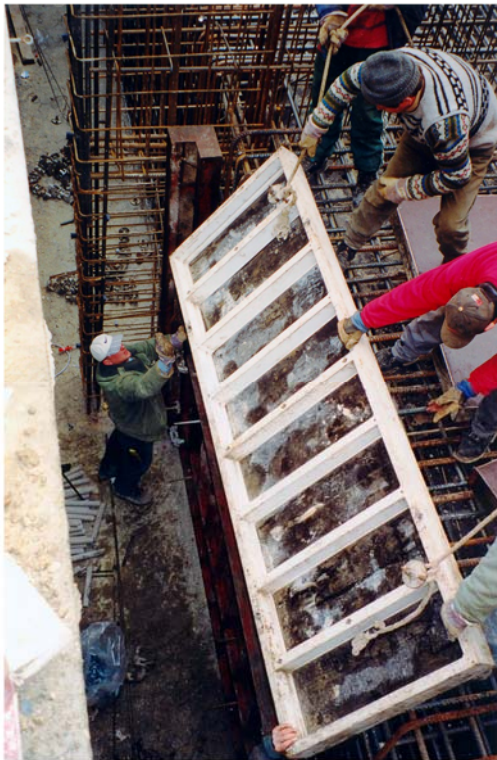
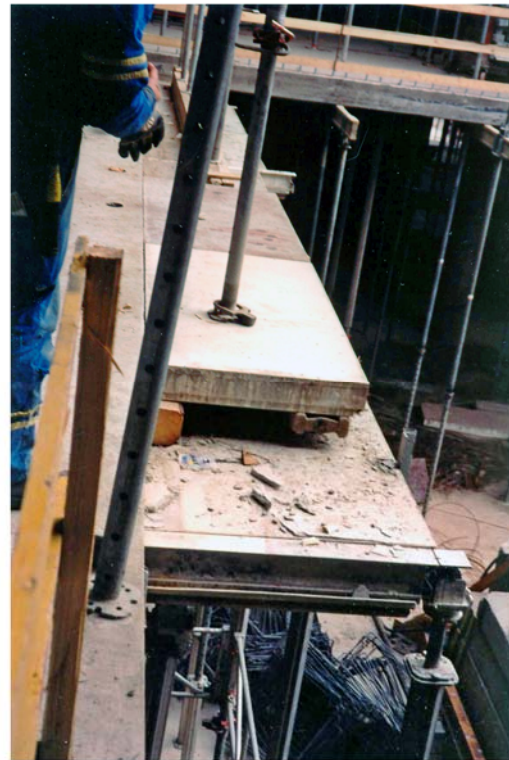
- (a) Az első fényképen az alumínium keretes, fa zsaluhéjjal borított zsaluelemet a vasszerelésen végighúzva helyezik el.
  - Milyen felületi sérülés keletkezik?
  - Milyen anyaggal lehet a fa zsaluhéjon a felületet javítani?
- (b) Az alumínium keretes födémzsaluzati elemre közvetlenül ráállították, a konzolosan túlnyújtott zsaluzatot alátámasztó, födém támaszt.
  - Milyen sérülést eredményezhet a koncentrált teher?
  - Mi lesz a zsaluzat sorsa?

34. ábra. Falzsaluzat mozgatus-, födemelem terhelés<sup>36</sup>

(a) A zsaluhéjat a vasszerelés, a kiálló betonacélok felsértik, karcolás, bemarkás, kiszakadás keletkezik a felületen, amikor az elemet végighúzzák a bevasalt szerkezeten. Mivel ezt az elemet most helyezik el, még lehetőség sincs a frissen keletkezett felületi sérülések javítására.
