# Az épületek károsodása, meghibásodásának okai, következményei

**Víz-, hő- és hangszigetelés készítése I.**

A követelménymodul száma: 0476-06 A tartalelem azonosító száma és célcsoportja: SzT-017-30

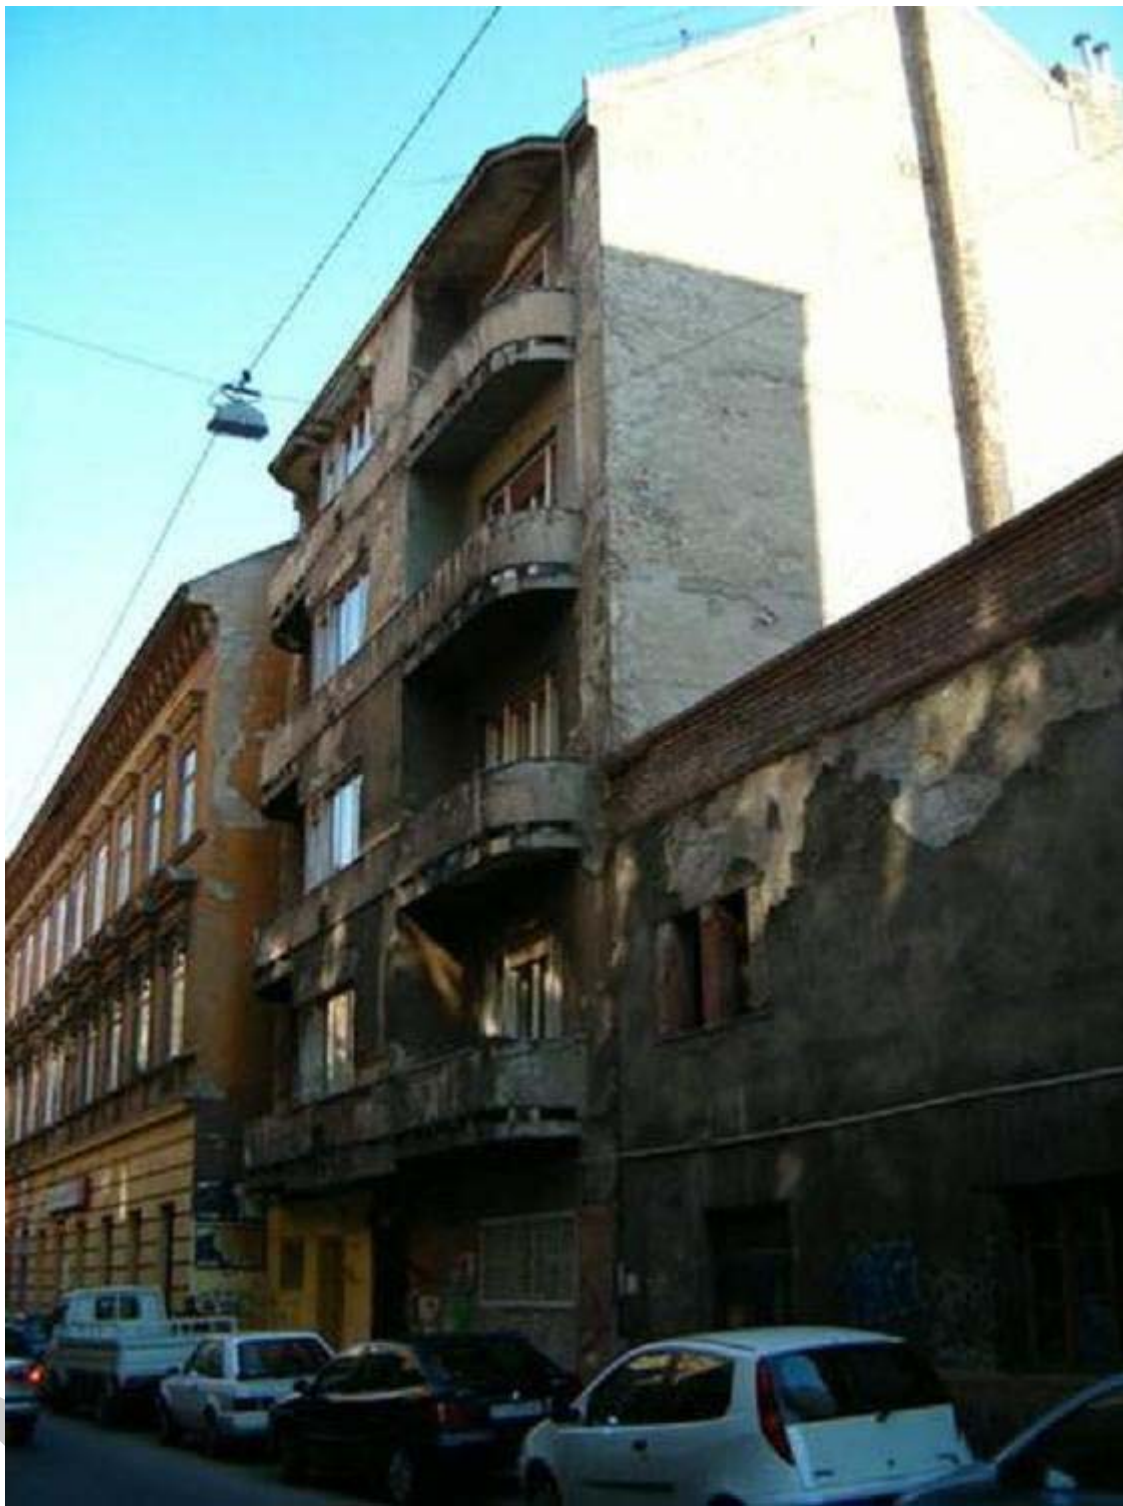
*1. ábra. Paulai Ede utca 49., elhasználódás következtében kialakult homlokzati károsodás<sup>1</sup>*

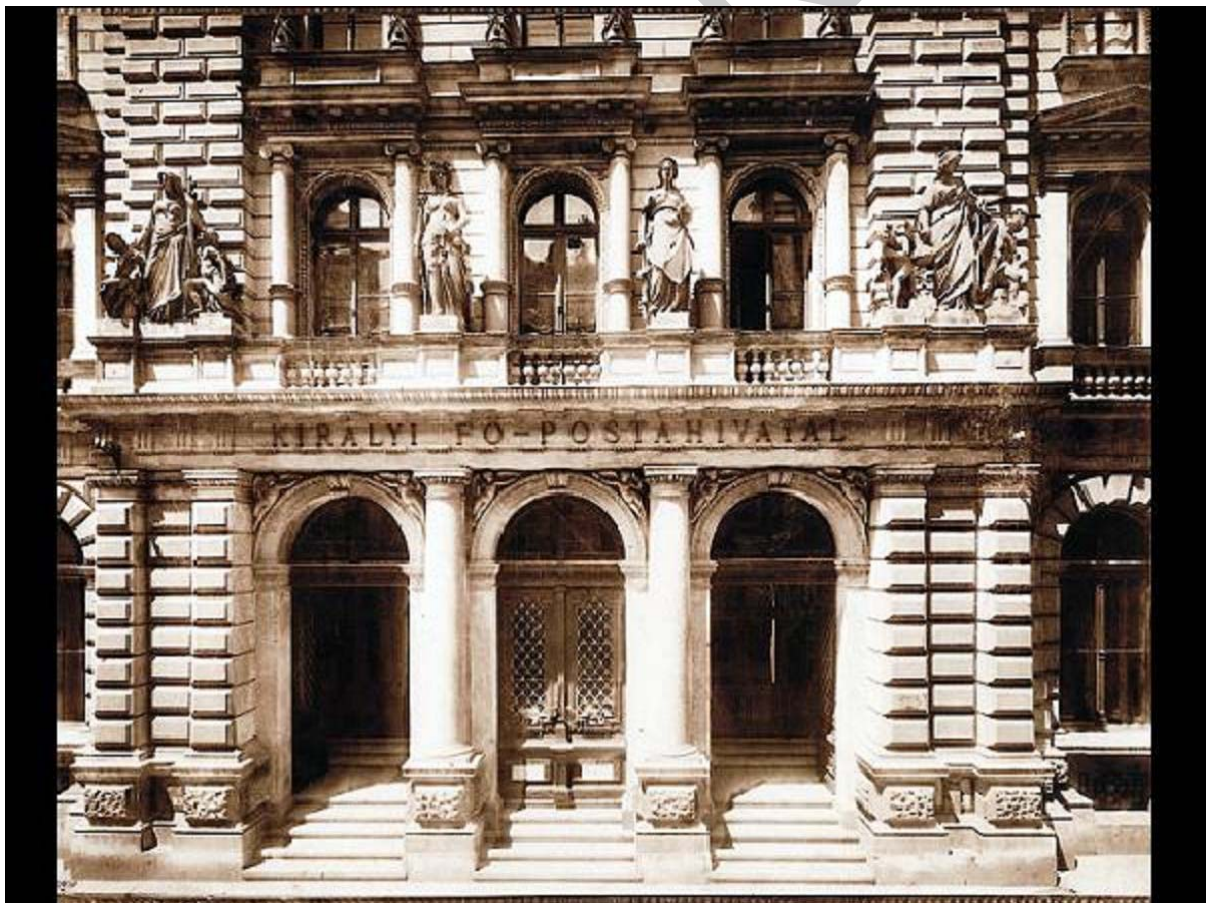
*2. ábra. Korrodálódó homlokzati főpárkány<sup>2</sup>*

A kövek fizikai mállásának következményei:

- fagy hatására a kőzetalkotó kristályok fellazulnak;
- az agyagtartalmú kövek vízfelvétel hatására meglágyulnak;
- a vízzel együtt felszívódott sóoldatok kikristályosodva szétfeszíthetik a követ;
- a nagy hőmérséklet-változás hőtágulási feszültségekből eredő repedéseket okozhat;
- a szél koptatja, erodálja a kő felületét.

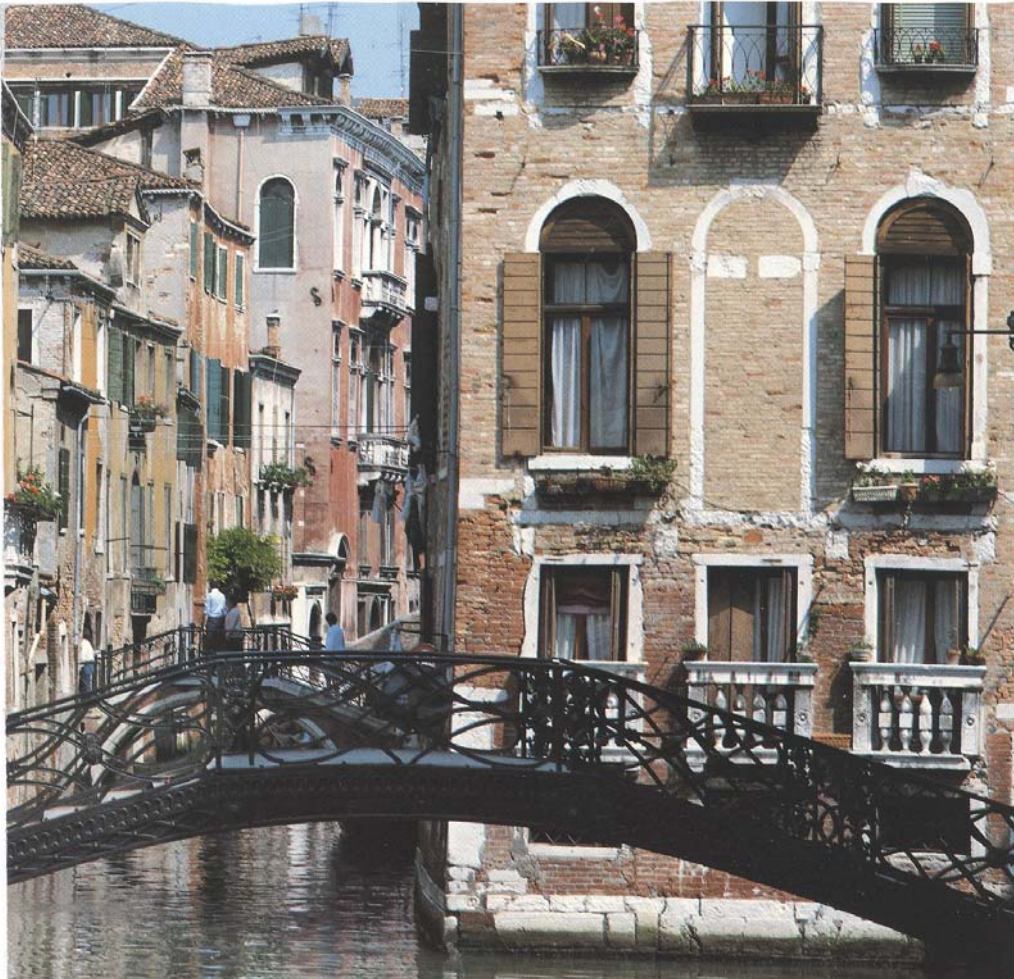
7. ábra. Lepusztult, elvizesedett téglahomlokzat Velencében

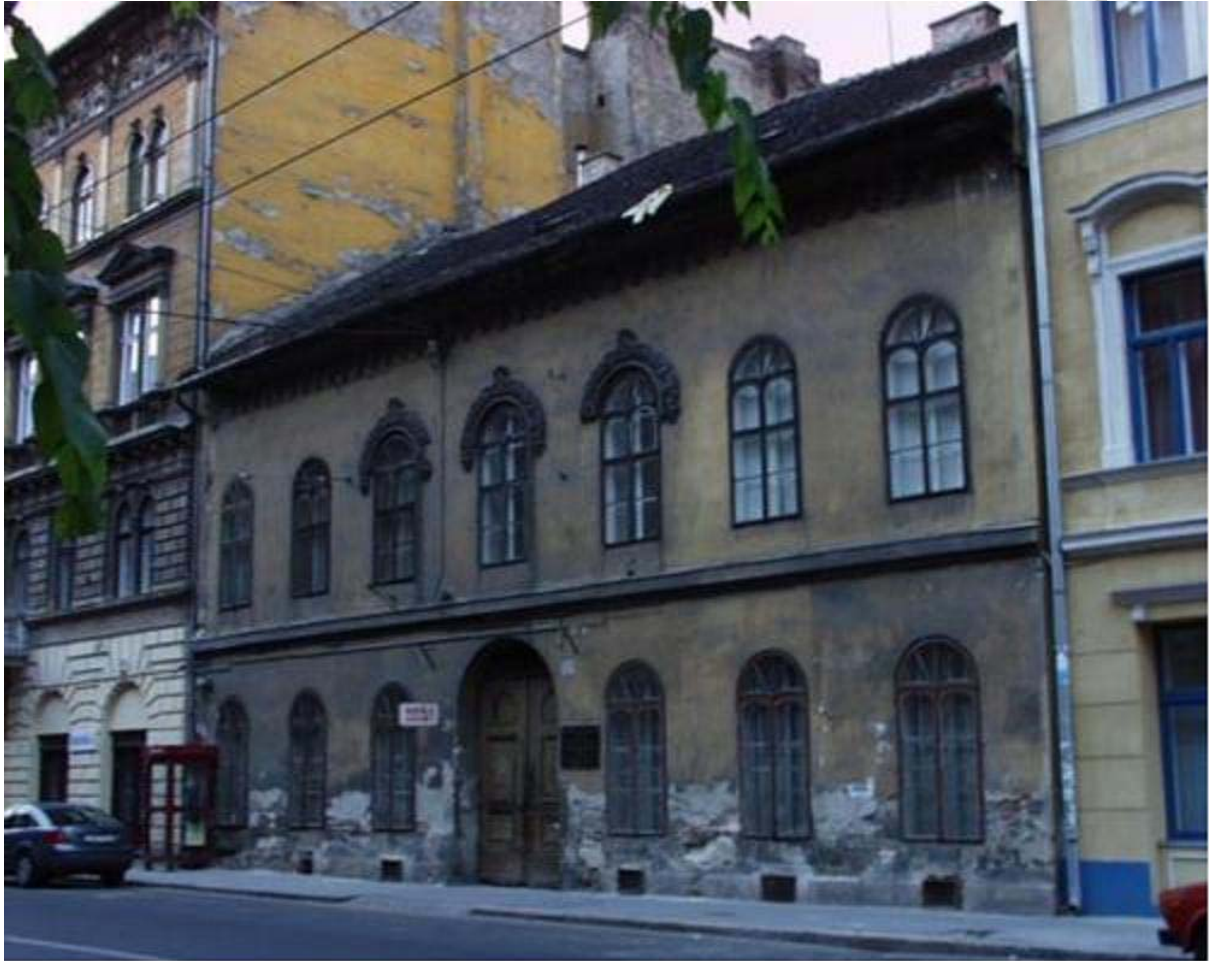
8. ábra. Budapesti, Baross utcai épület károsodott homlokzata<sup>5</sup>

- A burkolaton kivirágzások keletkeznek, mert a burkolatot a hátfallal együtt falasták, és nedvességet kap.
- A habarcs ráköt a burkolótéglára, ezért elszíneződik.
- A téglák nem fagyálló, és kifagy.
- A víz megáll a hézagokban, mert a burkolatot túl mélyen, helytelenül hézagolták.
- A burkolat a hátfaltól elválik, a tartófal ülepedése miatt a burkolóréteg kötése megszűnt.
