## Épület állapotfelmérésének eljárásai, módszerei, épületdiagnosztika

Víz-, hő- és hangszigetelés készítése I.

A követelménymodul száma: 0476-06 A tartalelem azonosító száma és célcsoportja: SzT-018-30

## ÉPÜLETÁLLAPOT FELMÉRÉSÉNEK ELJÁRÁSAI, MÓDSZEREI, ÉPÜLETDIAGNOSZTIKA

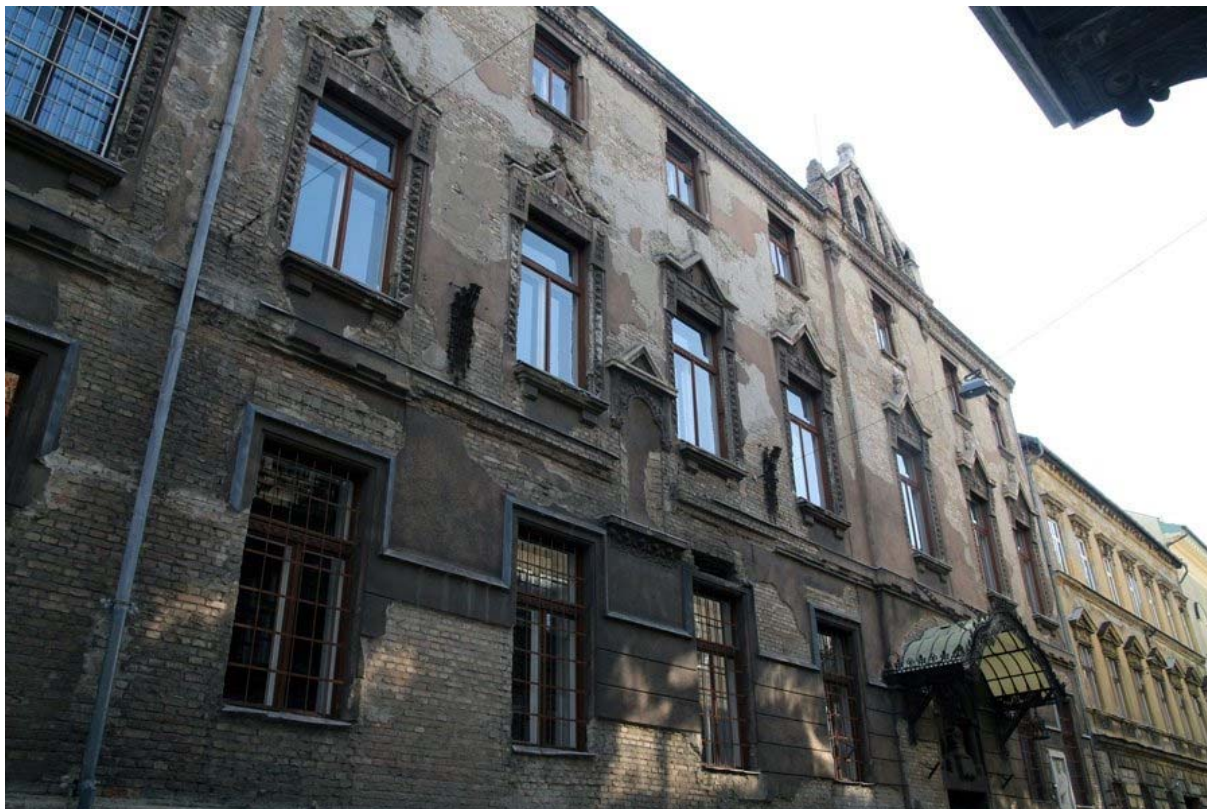
4. ábra. Lepusztult, felújításra szoruló homlokzat<sup>4</sup>

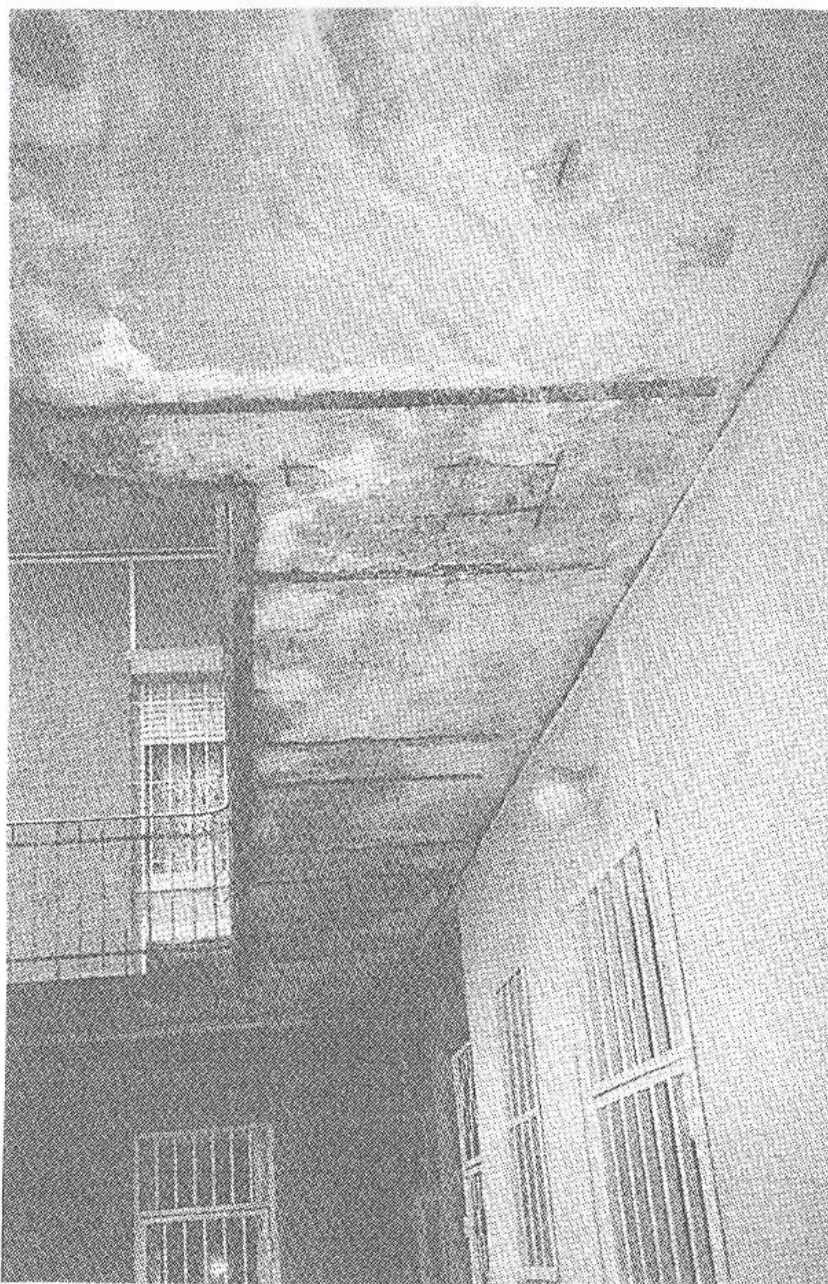
*9. ábra. Acélgerendás függőfolyosó tartós átázásának következményei: revés rozsdásodás, vakolathullás, betonanyag elmállása, felületi részek kagylós kiszakadása<sup>9</sup>*
