## Betonfelületek javítása

A követelménymodul megnevezése:  
**Monolit beton készítése I.**

## BETONSZERKEZETEK FELÜLETÉNEK HIBÁI

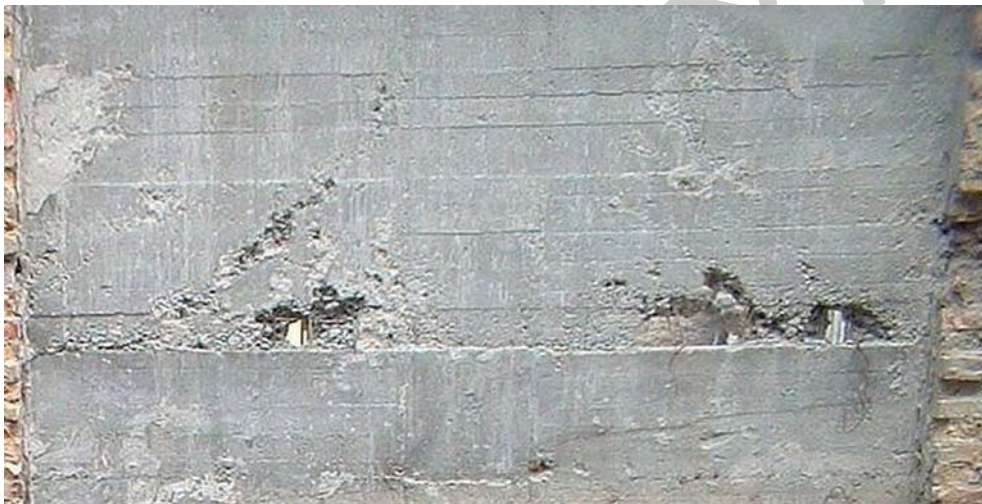
*1. ábra. Kizsaluzott fészkes szerkezet*

Egy épületrész felújításán dolgoznak. Két régi, teherhordásra igénybe vett téglafalszakaszt kellett összekötni egy vasbeton fallal. Kizsaluzták a 8 nappal ezelőtt betonozott vasbeton falat. Megdöbbenve látta, hogy a fal alsó harmadában több helyen fészkek maradtak, helyenként a vasalás is látszik. Mit tesz? Kinek jelzi az észlelt hibát?

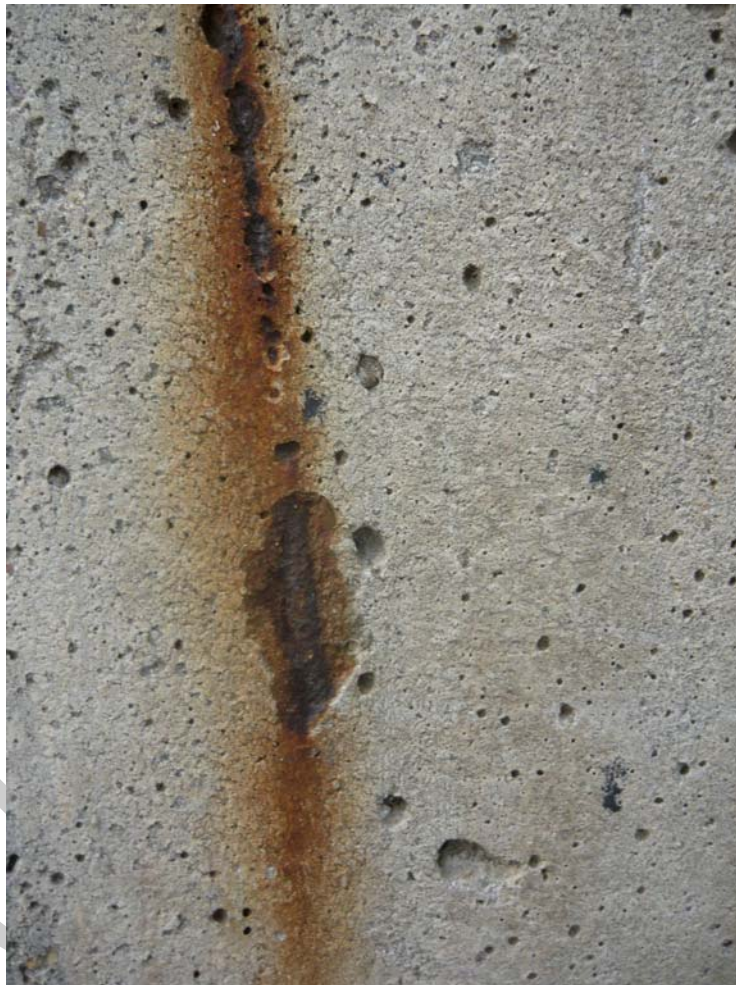
Súlyos esetnek minősülnek például azok a hibák, amelyeknél a betonkeverék helyenként „hiányzik”, így a vasalás is láthatóvá válik. Ezeknél az eseteknél a vasalás korróziója rövid időn belül fellép, és a korróziós jelenség a teherbírás csökkenéshez vezet.

*2. ábra. Vasbetonszerkezet, a felületen megjelenő vasalással*

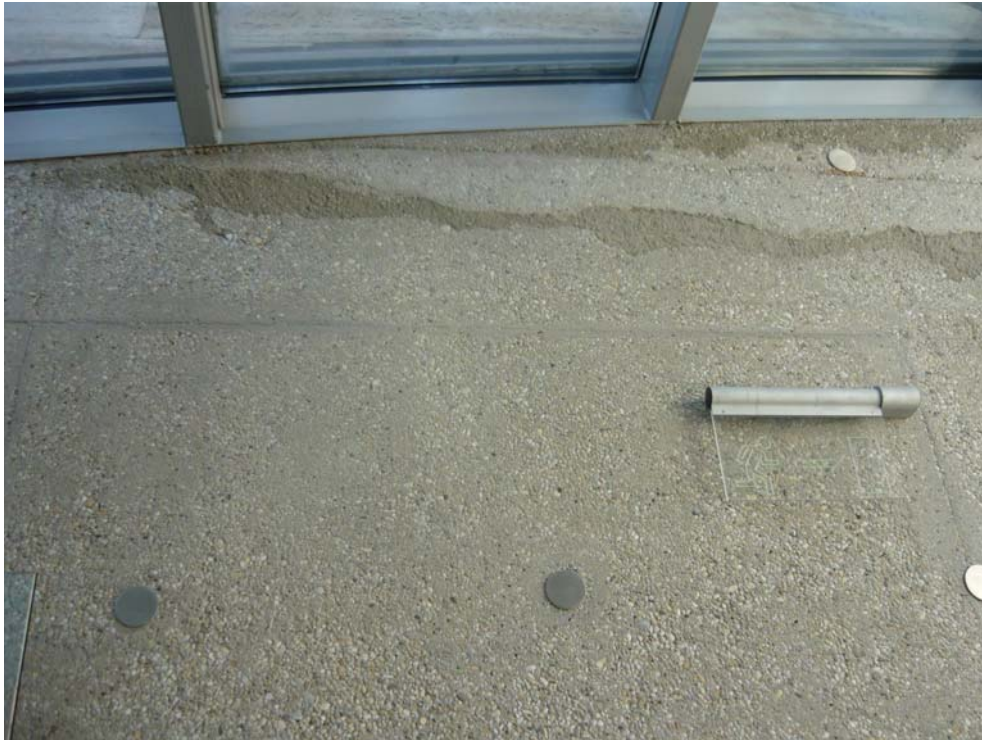
A „legenyhébb” elbírálás alá eső hiba is lehet azonban értékcsökkentő tényező, például a látszóbetonok esetében a színhiba nem megengedett.

*3. ábra. Látszóbeton jelentős színeltéréssel*

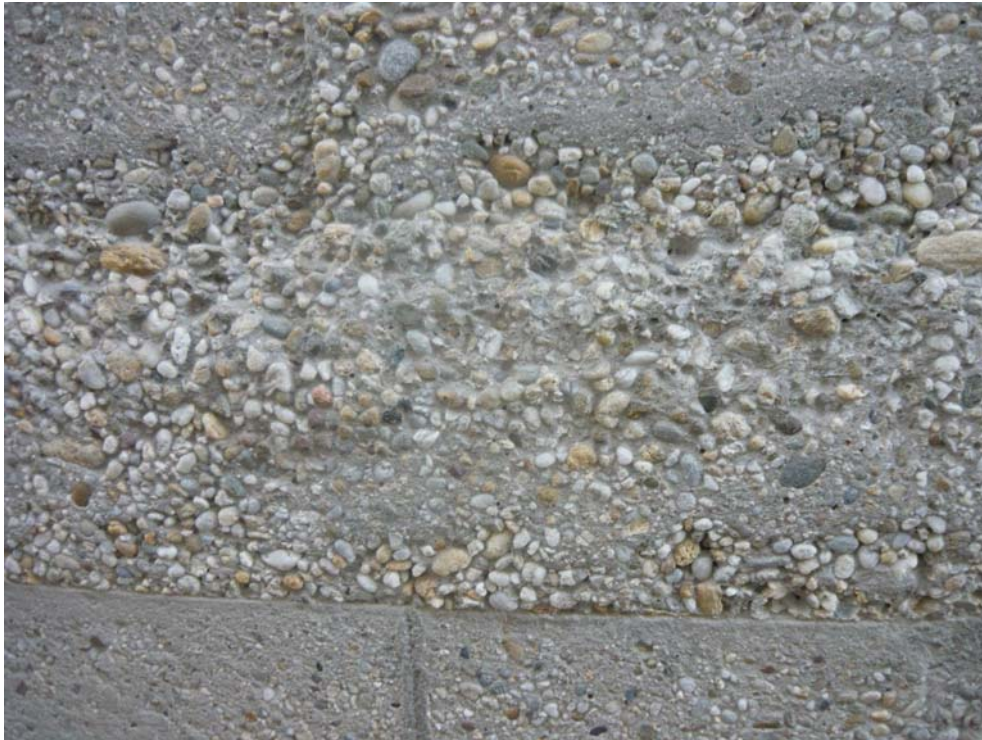
*Méhsejtesedés* valójában egy durva szemcsés felület. Keletkezésének oka az, hogy a keverékben csekély volt a finomrész tartalom, vagy a zsaluzat tömítetlen résein a finomrészek eltávoztak. Ilyen felület kialakulhat akkor is, ha a beton szétosztályozódik (kb. 2 méter magasból ejtik a zsaluzatba).

4. ábra. Durva szemcsés betonfelület

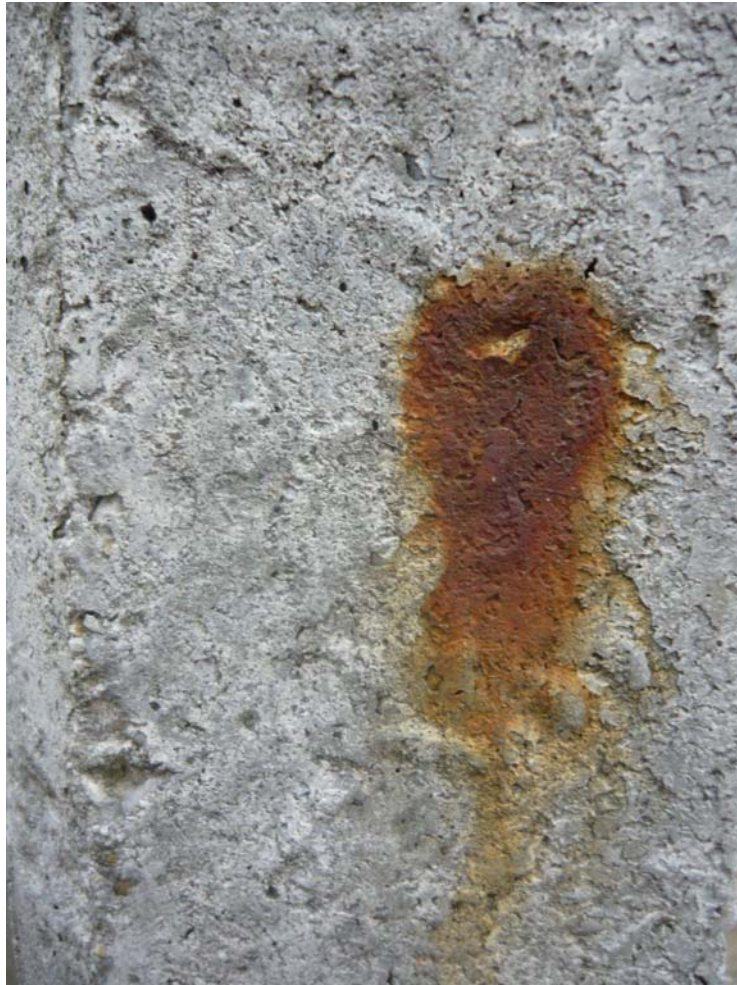
*5. ábra. Korrózióból eredő foltosodás*

- Festékes elszíneződések: szennyezett adalékanyagok vagy piszkos zsalutáblák használata
- Korrózióból eredő foltosodás: a födémlemez vasalását nedvesség érte, a „rozsdás” lé már a betonozás előtt beszennyezte a vízszintes zsalutáblák felületét, ez jelent meg a kész felületen, illetve az elégtelen betontakarás miatt a vasbetétek a felületre kerültek.
- Olajszennyeződés: túl sok zsaluleválasztó olajat hordtak fel a zsalutáblák felületére, vagy az olaj kis viszkozitású volt, azaz nem egyenletesen oszlott el a felületen.
- Száradási foltok: az utókezelés hiányosságaira vezethető vissza, illetve arra, hogy az egyes szerkezeti részek nem azonos utókezelést kaptak.
- Mész kivirágzás: az eső által ért felületen fehér foltok jelennek meg, amely az utókezelés hiányosságára vezethető vissza.

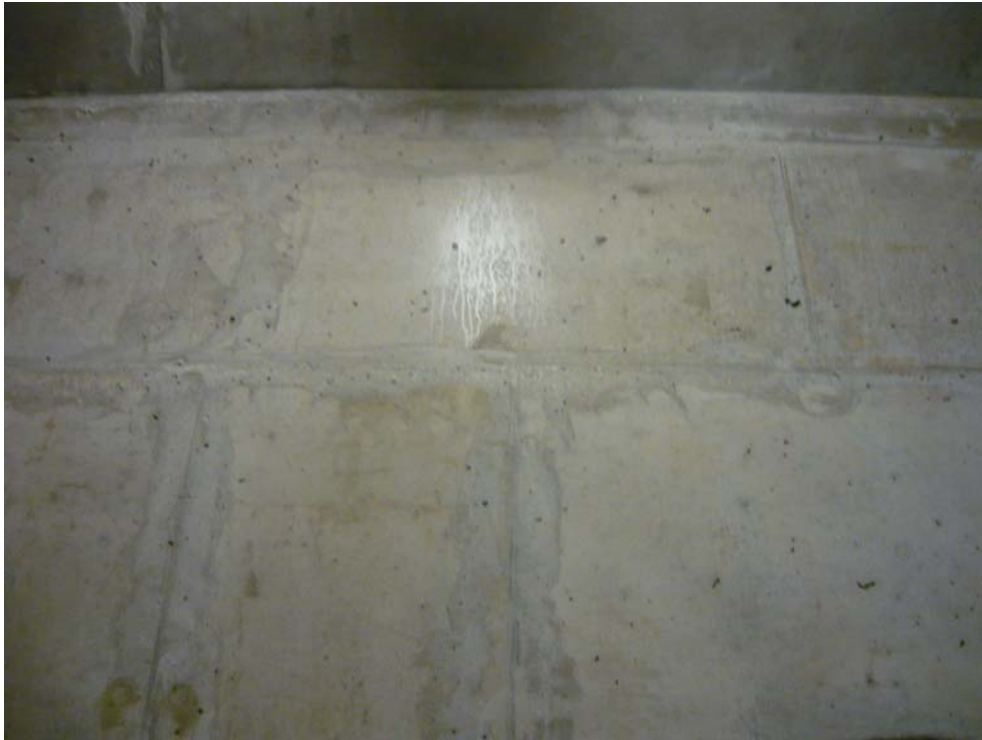
6. ábra. Felületi foltosodás

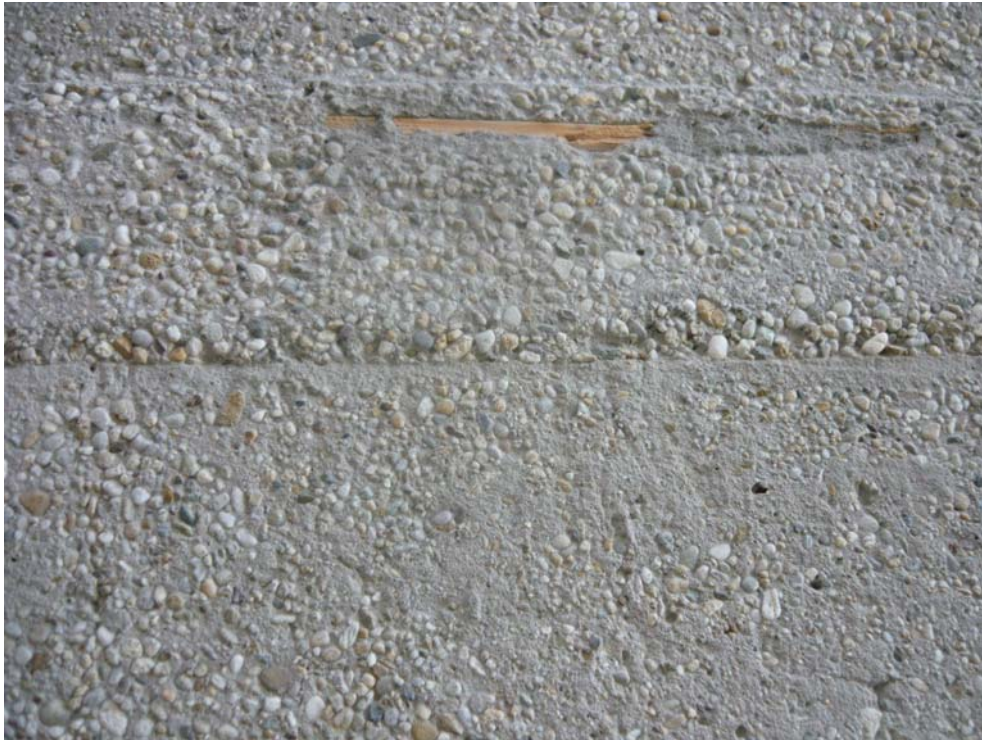
*Zsaluzatdarabbal történő szennyeződés* a hagyományos fa anyagú zsaluzatoknál gyakrabban fordul elő. A táblákból kisebb részek, darabok beragadnak a betonkeverékbe, és eltávolításuk csak kiszakítással lehetséges. Ez a kiszakítás pedig sok esetben a betonrészek kiszakításával jár. Más, az adalékanyag szemcseméreténél lényegesen nagyobb hulladékkal történő szennyezés is előfordul, amely hátrányosan befolyásolja a szerkezet szilárdsági tulajdonságait és megjelenését is.

*7. ábra. Nagyobb szennyeződés, hulladékdarab a beton felületén*

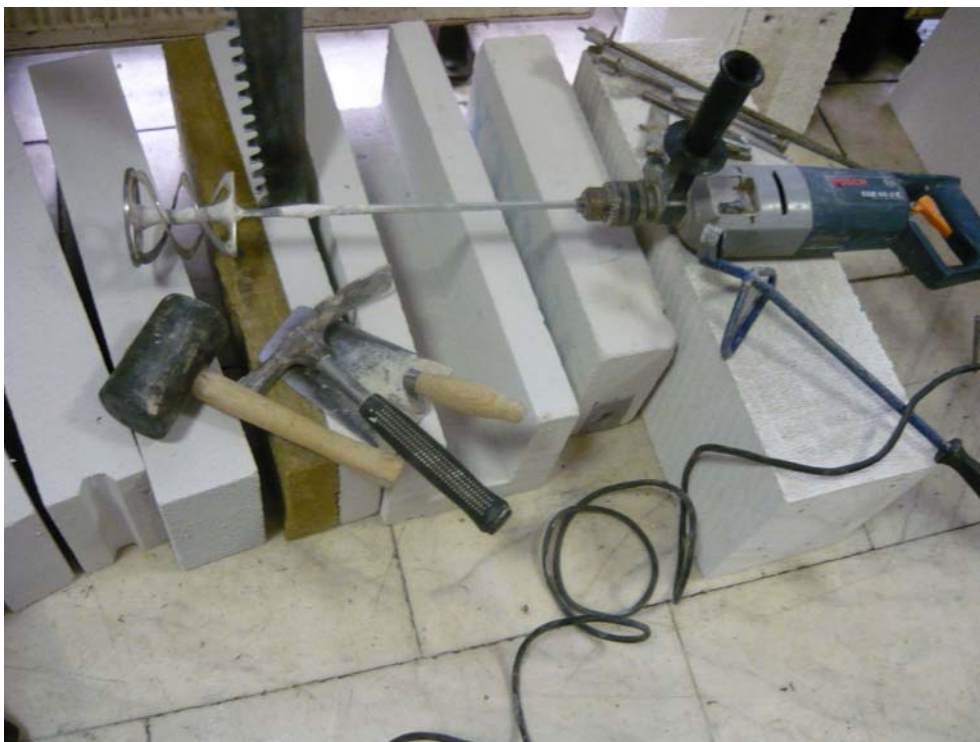
A munka során a gépkezelő védőszemüveget visel. A gyári kiszerelésű, általában zsákos, illetve vödörös javítómasszák, habarcsok keverése keverőszárral történik, amelyet alacsony fordulatszámú fúrógéphez rögzítenek.

9. ábra. Keverőszár javítóhabarcsok keveréséhez

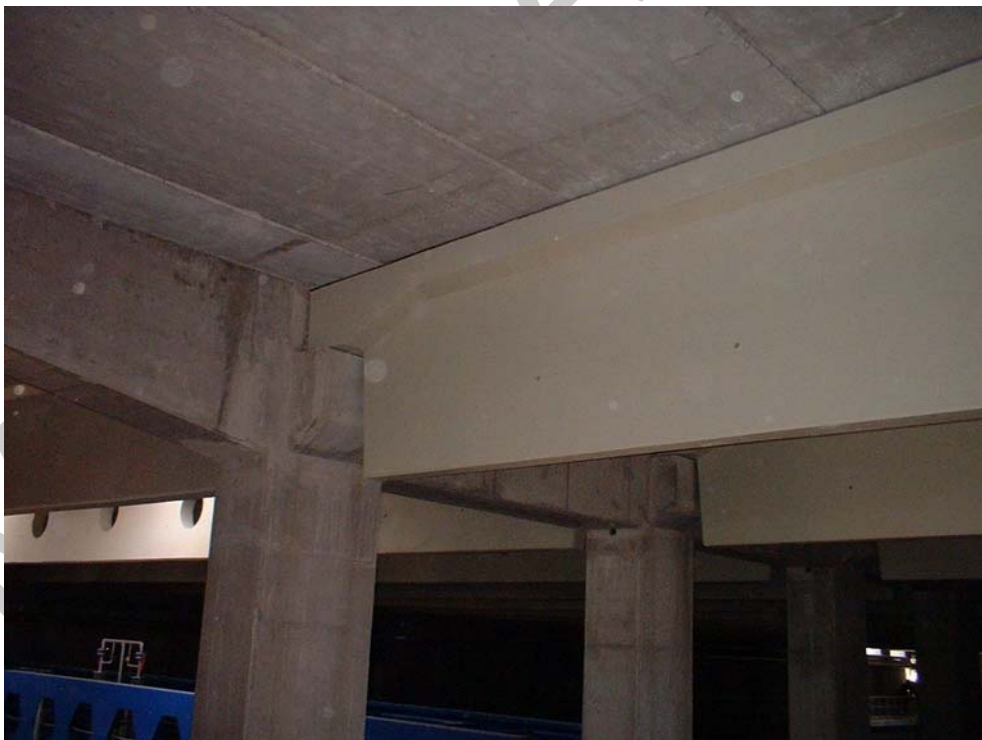
13. ábra. Helyszínen készült, általános igényeket kielégítő vasbeton pillérek, valamint üzemben, fémsablonban gyártott vasbetongerendák felületi megjelenése

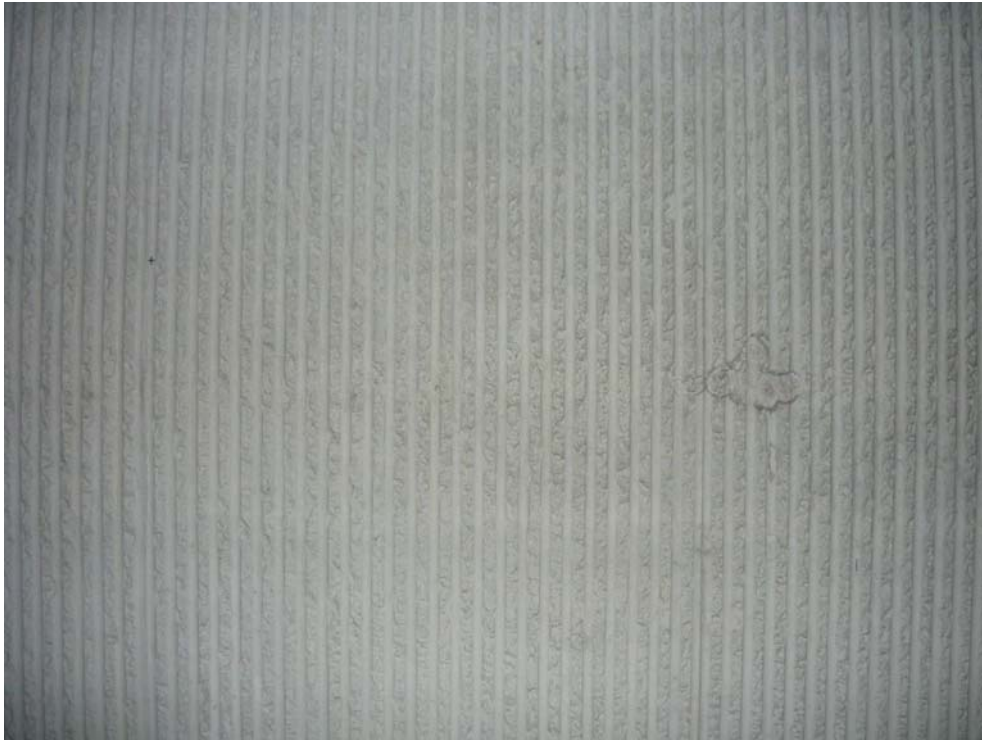
15. ábra. Strukturált betonfelület

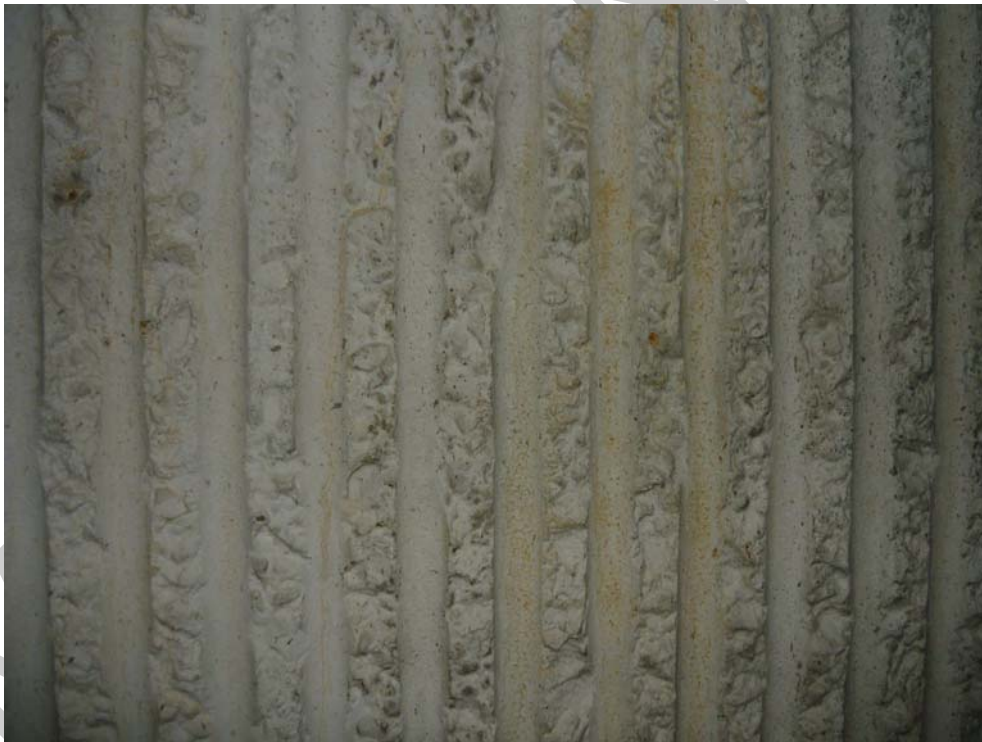
- az illesztési hézagoknál a cementlé távozik, kisebb adalékszemcséket is magával szállítva – vérzéses elszíneződés;
- túlzott mértékű vibrációs tömörítés osztályozódáshoz vezet – szegregációs elszíneződés;
- szennyezett alkotórészek bekeverése – festékes, olajfoltos elszíneződés.

*16. ábra. Olajfoltos tagolt látszóbeton-felület*

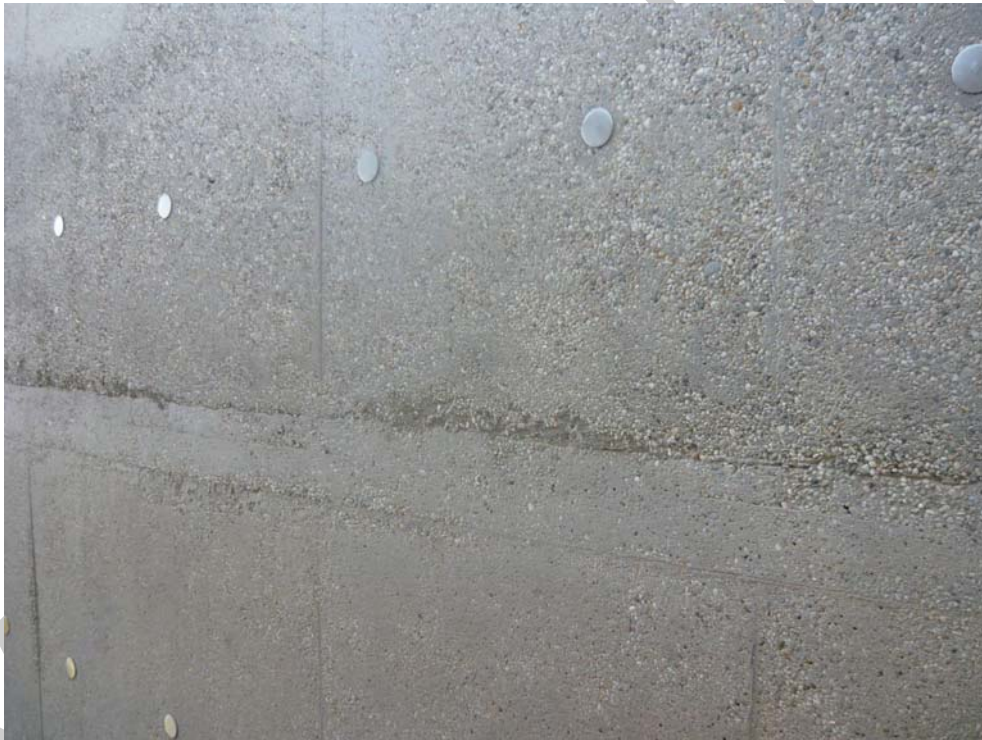
e) Felületi egyenetlenség, kidudorodások, betonorr, sérült táblaszélek esetén célravezető és kívánatos a pozitív, kiálló részek eltávolítása a kőmegmunkáláshoz hasonló módon, a negatív hibák pótlása javítómasszával történik.

*17. ábra. Felületi egyenetlenségek a zsalutáblák illesztésénél*

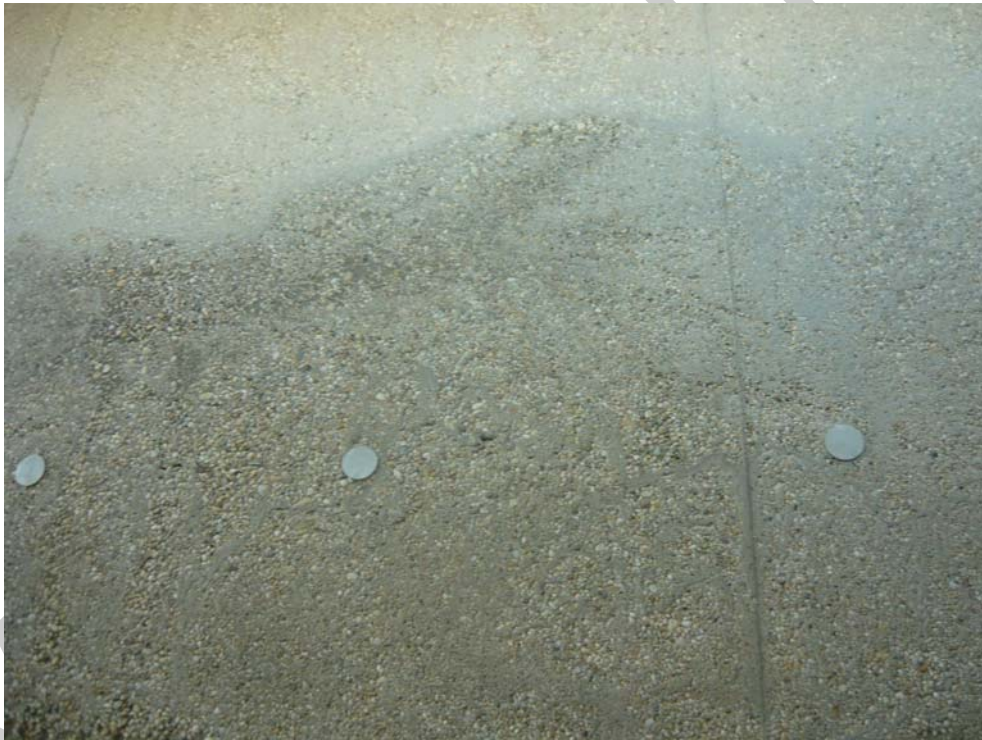
c) Száradási elszíneződés mutatkozik a felületen, ha az utókezelés az egyes részeknél nem volt azonos, így a felületi párolgás más-más ütemben zajlott le. A későbbiekben a felületi megjelenést már nem lehet befolyásolni, ezért itt is a gondos munkavégzés, az utókezelés szabályainak betartása a legfontosabb, ezzel előzhető meg a hibajelenség.

*18. ábra. Elszíneződés utókezelési hiányosságokra visszavezethetően*
