Bevonat eltávolítása fal felületről

A követelménymodul megnevezése:
Mázolás, festés, felújítási munkák I.

A követelménymodul száma: 0878-06 A tartalomlelem azonosító száma és célcsoportja: SzT-006-30

BEVONAT ELTÁVOLÍTÁSA FALFELÜLETRŐL

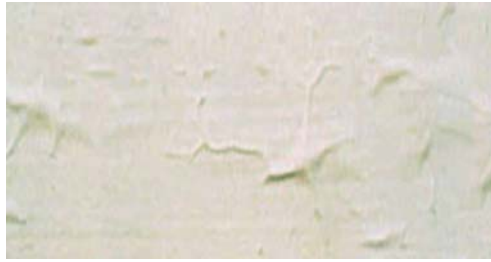
2. ábra. Gyűrődött festékfelület²

A nem megfelelő tapadás következtében a festékbevonatok **leválnak, lemállanak**, amit a helytelen technológia, vagy az alapfelület korróziója okozhat. A nedves alapfelület is probléma lehet, ugyanis a nedvesség csak a bevonat irányába tud távozni, így nyomás alakul ki alulról, ami felhólyagosodást okozhat. A természetes korrózió következményeként a felületi hajszálrepedések előbb-utóbb megnyílnak, és a nedvesség ezeken keresztül a bevonat alá kerül.

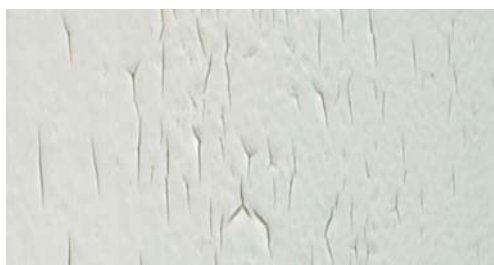
9. ábra Repedezett felület⁴

Többféle okra vezethető vissza a **felületi repedések** kialakulása. Túl nagy zsugorodás következik be a túl nagy kötőanyag-tartalmú festékek alkalmazásánál. Ilyenkor a bevonat összehúzódik és ezért repedések keletkeznek. Repedést okozhat az is, ha az alapozóréteg nem szárad meg megfelelően, vagy az alapozó- és a fedőréteg kötőanyag tartalma között nagy a különbség. A repedések az átvonó réteg felületén, a közbenső rétegekben és az alapozó rétegekben is létrejöhetnek. A bevonati rendszerek összes rétegén áthaladó repedések az alapfelületet szabaddá teszik, és ezzel a tönkremenetelt is felgyorsítják. A hőmérsékletváltozás, a víz, a kémiai hatások együttesen meggyorsítják a leválást.

- Vizsgálatát *szemrevételezéssel/végezzük*

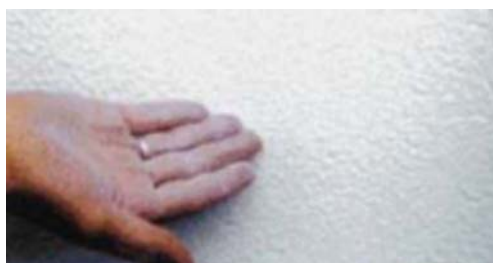
12. ábra. Krétás felület⁶

A festék leporlását és kopását **krétásodásnak** nevezzük. A folyamatot a kötőanyag kezdeti tönkremenetele okozza. A külső agresszív kémiai hatások következtében a pigmentek már nem kötődnek megfelelő erővel, és leválnak a felületről.

- A *krétásodási vizsgálattal* a kötőanyagok és színezőanyagok minőségét ellenőrizhetjük. A műveletnél egy öntapadós szalagot nyomunk erősen a felületre, majd egy perc múlva 90°-os szögben húzzuk le róla. Ha a szalagon nincs festékmaradék, a kötőerő megfelelő.

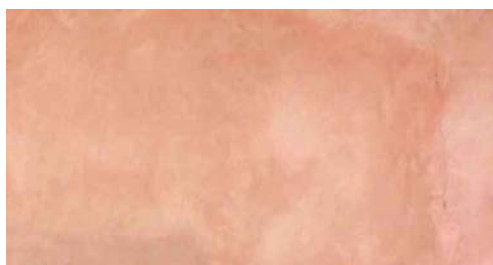
13. ábra. Foltosodott felület

A **színváltozás** általában akkor jelentkezik, amikor erős fénynek vagy kémiai hatásnak van kitéve a felület. Fakulás a napsütés hatására következik be, míg a foltosodás a kémiai hatásokra. Színváltozás a nem megfelelő kötőanyagok, vagy nem színtartó pigmentek alkalmazásakor fordul elő.

- Vizsgálatát *szemrevételezéssel* végezzük

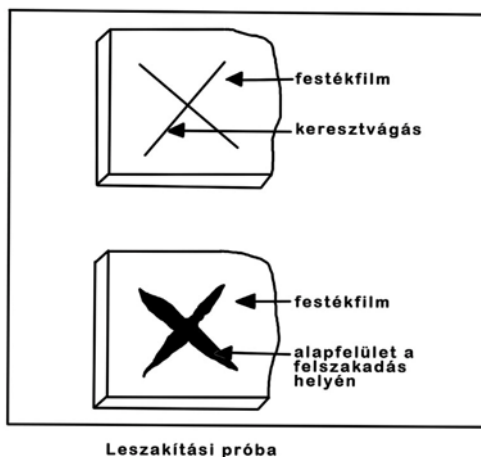
14. ábra. Leszakítási próba⁷

A **ragasztószalag teszt** során a bevonat felületére előírt tapadású ragasztószalagot rögzítünk, majd gyors, erőteljes mozdulattal leszakítjuk. Alternatív módszerként metsszünk egy keresztvágást a festékrétegen, ragasszuk fel rá egy jól tapadó ragasztószalagot, majd tépjük le. Ha a ragasztószalagra szemmel láthatóan bevonatrészecskék tapadnak: a régi bevonat állapota nem megfelelő.

Egy másik lehetséges vizsgálati mód a **rácsmetszés**, melynek során a bevonat 2x2 cm-es felületén 2 mm-es rácsozatos bevágást készítünk. A rácsozat elkészülte után megvizsgáljuk, hogy hány négyzetben tapasztalható leválás (1 négyzet = 1 %). A réteg stabilnak tekinthető, ha legalább 80%-ban biztosan tapad a felülethez.

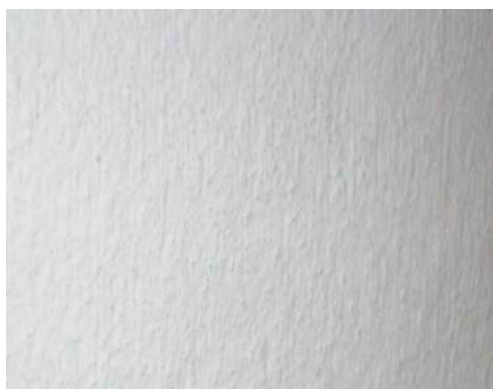
15. ábra. Mészfestékes fal⁸

A mész és az abból készített falfesték oldószermentes, gomba- és penészölő tulajdonsággal rendelkezik. Fertőtlenítő, egészségővő hatása közismert. Kiváló páraáteresztő képessége miatt leginkább fürdőszobák, konyhák, mosókonyhák illetve erősen párás, gőzös helyiségekbe ajánlják. Tájjellegű épületek, alárendeltebb jellegű épületrészek, pincék, új, vakolt falfelületek tradicionális alapanyaga. A mészalapú festékek alkalmazásának hátránya, hogy már vékony rétegben felhordva is repedésre hajlamosak. Szennyeződésekkel, vízzel szembeni ellenálló képessége kicsi.

- Ha a falat egy kis darabon nedves ruhadarabbal megtöröljük, és a felület beszívja a nedvességet, tapintása érdes: akkor mészfesték van a falon.
- A meszelt felületek újrafestése előtt az olyan laza meszréteget, mely az újonnan felhordott meszréteg alatt feltehetően feltáskásodna: csak mechanikai úton: kaparással, csiszolással távolíthatjuk el.

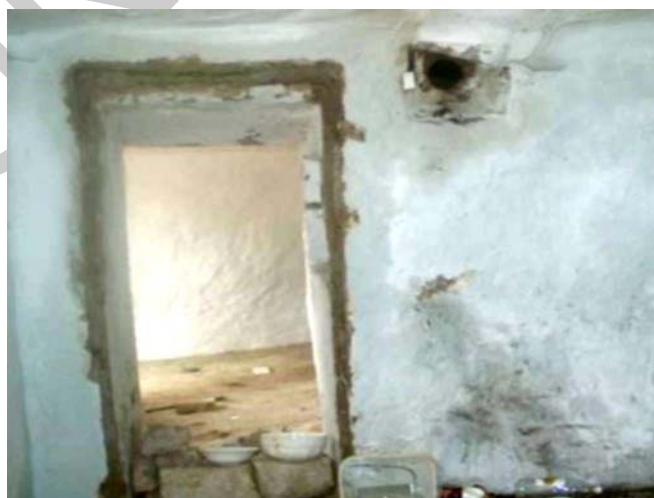
16. ábra. Régi, több rétegben meszelt fal⁹

- Szemrevételezés után, ha a régi festékréteg igen vastag, spatulyakéssel, raskettával vagy fémkefével teljesen távolítsuk el.

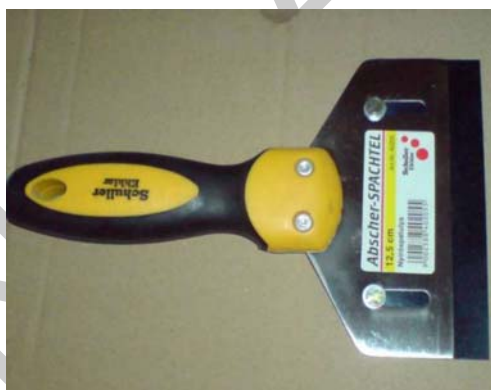
18. ábra. Széles spatula¹¹

- A megvastagodott réteget gumikalapáccsal ütögessük meg. Az így meglazított mészfestéket széles spatulával könnyebb lehántani a falról.

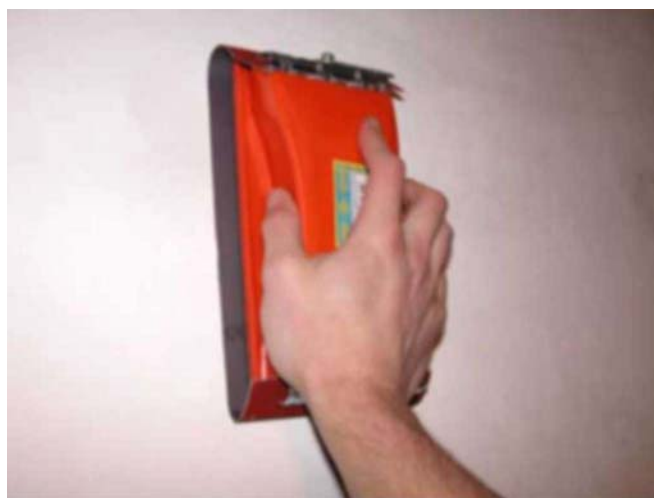
19. ábra. Csizolás csizolótuskóval

- Az eltávolított festékréteg apróbb maradványait pedig gondosan lecsiszoljuk és leporoljuk, mielőtt az új meszeléshez kezdünk.

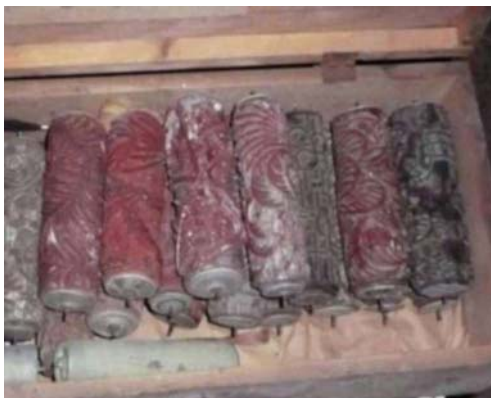
21. ábra. Mintázó hengerek¹²

Mintázó eszközei a szakma legmegbecsültebb szerszámai közé tartoznak, szinte "apáról-fiúra" szállnak.

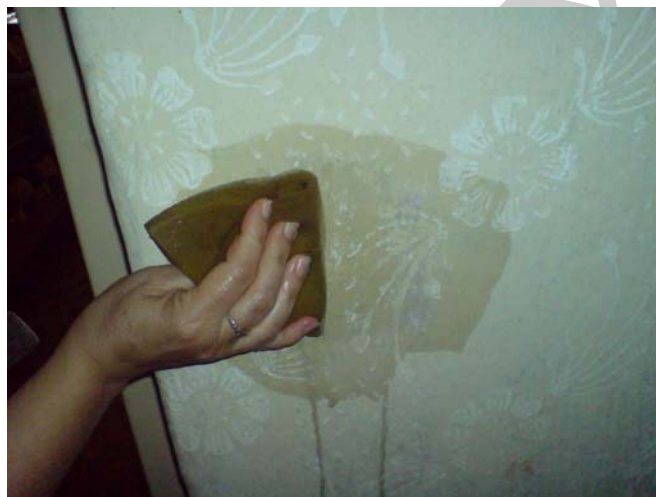
22. ábra. Falnedvesítés

- Ha a falat egy kis darabon benedvesített ruhadarabbal megtöröljük: gyorsan beszívja a vizet, erősen sötétedik és tapintása puha, akkor enyves festéssel van dolgunk.

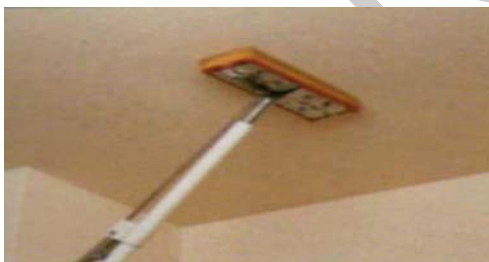
24. ábra. A mennyezet lemosása

- A falat mosószeres vagy kenőszappanos vízzel alaposan mossuk le. A nyeles kefét, vagy korongecsetet gyakran vízbe mártva nedvesítsük be a mennyezetet és az oldalfalakat. A mosással a még ép festékréteget letisztíthatjuk, az egyébként is málló részeket fellazíthatjuk. Célszerű becsukni az ajtót, ablakot, hogy a páratartalom minél nagyobb legyen. A beázási hatóidő után a lekívánkozó régi festék fellazult részeit, egymást követő sávokban, lendületes mozdulatokkal félarasznyi szélességben és karhossznyi távolságban teljesen kaparjuk le. Széles spatulával lapos szögben nyúlunk a könnyen leváló festékréteg alá és egy mozdulattal távolítsuk el. A falnedvesítést gyakorta ismétljük meg, hogy a festékréteg könnyen lehántolható legyen, egyben a portól is mentesüljünk. Többrétegű enyves festést célszerű az első alapmeszelésig eltávolítani.

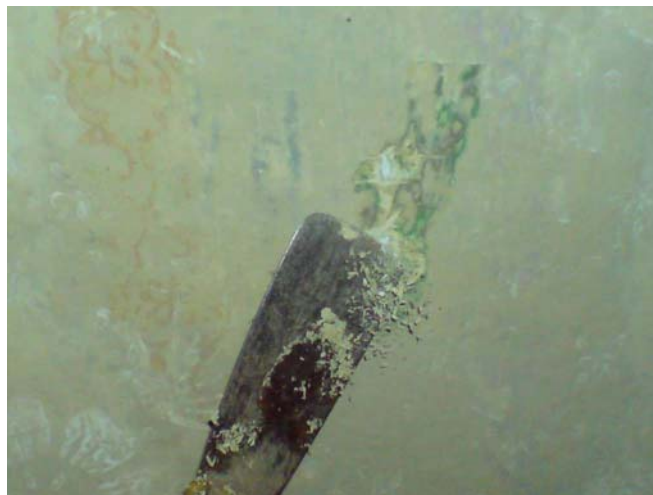
25. ábra. Enyves festék kaparása

- Az enyves festés felújításakor a régi festékréteget legtöbbször le kell mosni, esetleg le kell kaparni. Amennyiben eléggé kemény, nem táskásodik, és az előzővel azonos anyagú festékréteget kell felhordani rá, a régi kaparása elhagyható.

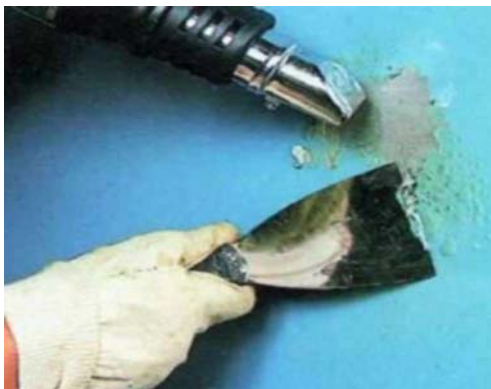
27. ábra. Festékleégetés¹⁴

- Az olaj- és alkidgyanta festékek eltávolításának legegyszerűbb módszere a leégetés. Hőlégfúvóval és spatulával végezzük. A forró levegő hatására a meglazult és felhólyagosodott festékréteget kaparóvassal, spatulával távolítsuk el, mielőtt újra megszilárdulna. A hőlégfúvó készüléket csak jól szellőző helyiségben használjuk, mert a melegítés következtében a régi festékből felszabaduló gázok kellemetlen szagúak és egészségre károsak lehetnek.

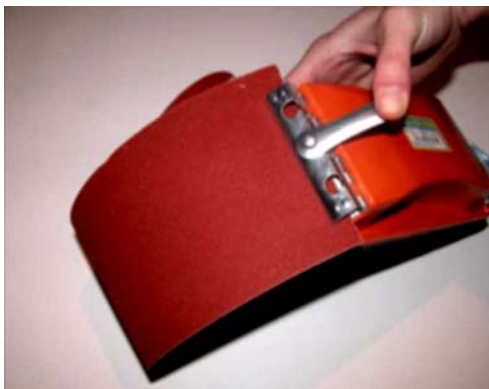
29. ábra. Csiszolóvászon felerősítés

- Ahhoz, hogy a bevonat esztétikus legyen, az alapfelületnek simának, kellően szilárdnak és pormentesnek kell lennie. Ennek eléréséhez a hibás részeket folttapaszolással kell ellátni és a falfelületet át kell csiszolni. A csiszolást megfelelő finomságú csiszolópapírral vagy csiszolóvászonnal végezzük, amit egy lécre, deszkadarabra vagy csiszolótuskóra hajtogatunk. Az utána következő portalanításhoz lehetőleg ipari porszívót használjunk.

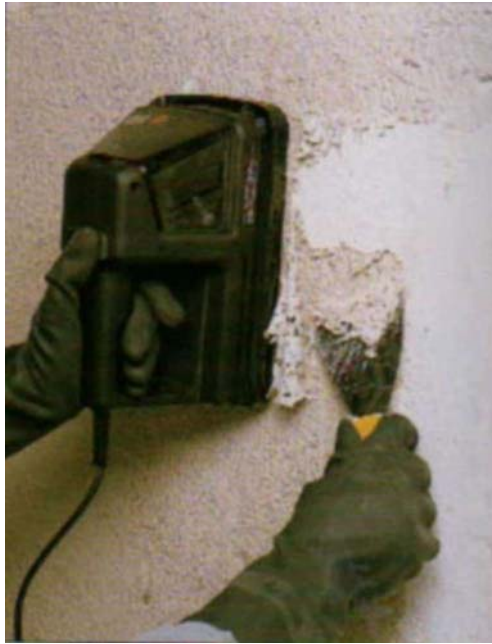
34. ábra. Gőzöléssel történő eltávolítás

- A texturált bevonatokat speciális eszközökkel kell eltávolítani. Ilyen pl. a gőzzel működő eszköz, amely fellágyítja a festéket, így az könnyen lekaparható. A készülék tulajdonképpen csapvízből forró gőzt előállító berendezés, amely csövön keresztül jutatja a gőzt a leszedő pajzshoz. Ezt az egységet kell a fal felületére helyezni, és a talp perforációin kiáramló forró gőz a festéket fellazítja, feloldja. Az így előkezelt felületet pedig már könnyű kaparókéssel letolni a falról. A nagyon makacs részek többszöri átgőzöléssel távolíthatók el.

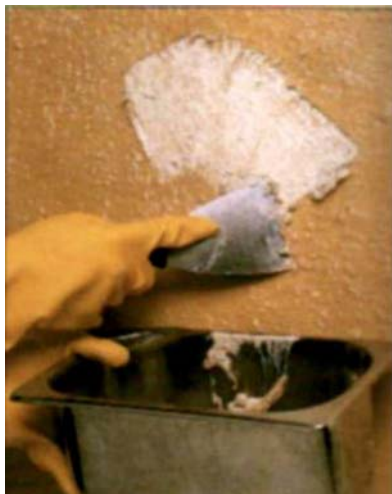
Miután a szer beszívódik a festékrétegbe, megnövekszik annak felülete, majd felhólyagosodik és elválik az alaptól. A felmaródott festékréteg eltávolításánál spatulát, illetve kaparóvasat alkalmazhatunk. Annak érdekében, hogy az alap felszínét ne sértsük meg, ajánlatos a kaparóvas sarkait enyhén lekerekíteni. Amennyiben nem tudtuk eltávolítani a festéket ismételjük meg a műveletet.

36. ábra. Festékeltávolítás

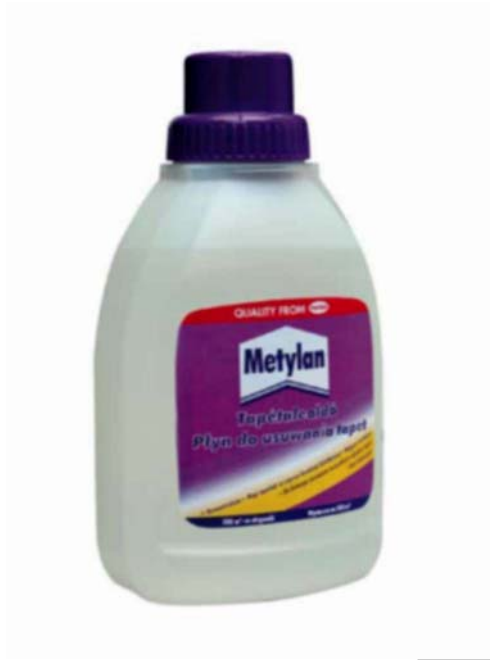
A hagyományos, enyves és cellulózenyves kötőanyagú, régi festékrétegek eltávolítása a szokásos vizes vízlágyítással, kaparással, majd vizes lemosással könnyen elvégezhető. Ez a művelet a különféle vegyi adalékokkal lényegesen leegyszerűsíthető, illetve meggyorsítható. Az enyvtartalmú festékek eltávolításához alkalmazhatunk Metylan Tapétaleoldó folyadékot is: 10 liter langyos vízhez 4 kupak koncentrátumot keverve a felületet alaposan nedvesítsük be.

37. ábra. Tapétaleoldószer¹⁹

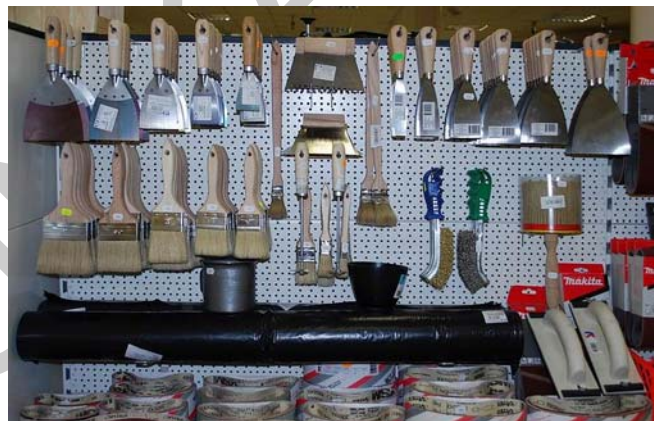
A nedvesítés elvégzéséhez széles ecsetet, vagy bolyhos festőhengert használjunk. Célszerű az ablakokat, ajtókat becsukni a páráképződés és a lassúbb száradás elősegítése érdekében. Az így fellazult vastag festékréteget már könnyű lehántani a falról. Ehhez a művelethez valamilyen kaparóeszközt, pl. széles spatulát alkalmazhatunk.

38. ábra. Festő szerszámok²⁰

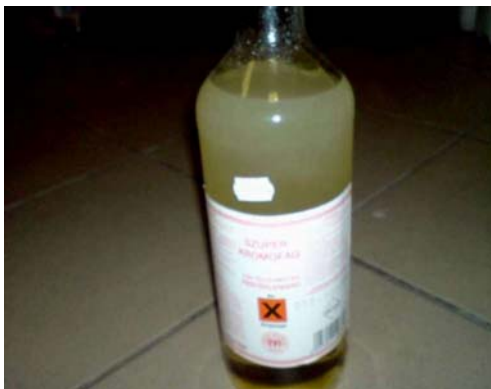
A nagy tapadóerejű és kötőképességű, műgyanta alapú régi falfestékek eltávolítására a legismertebb szer a Szuper Kromofág és sűrűbb állagú *Lakkle* festéklemaró. Mindegyik szert – alapos felrázás után – ecsettel (de nem műanyag szőrűvel!) kell a felületre vastagon felkenni. Függőleges felületen alulról fölfelé célszerű haladni. Azért, hogy a festékeltávolító anyag ne tudjon elpárologni a felületet fóliával le lehet takarni. Kis idő múlva a rétegek felduzzadnak, felpuhulnak és akkor spatulával letolhatjuk azokat a felületről.

39. ábra. Szuper kromofág

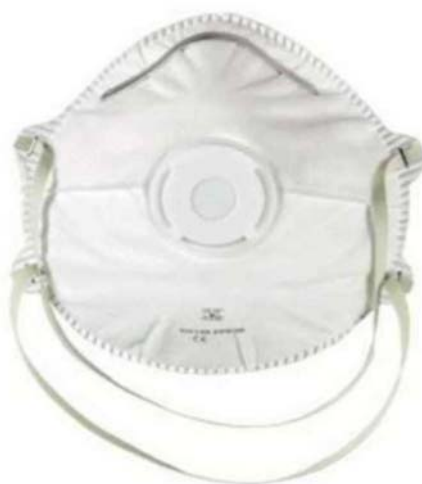
40. ábra. Porszűrő maszk kilégzőszeleppel²¹

A festékeltávolítók maró hatásúak, ezért mindig védőkesztyűben dolgozzunk. Az agresszív oldószerek, az erős marató savak, a lúgos szerek erős szaruhártya ingerlést okozhatnak. Szórással történő felhordás esetén a keletkező ködöt nem szabad belélegezni. Ajánlatos a védőszemüveg, a légzőmaszk és védőruha viselése. A termékkel közvetlenül érintkezett környezetet, beleértve a ruházatot is bő vízzel alaposan le kell mosni.

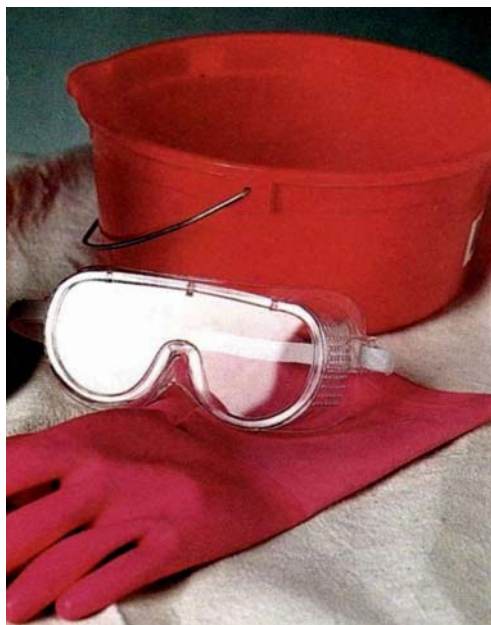
41. ábra. Védőszemüveg, védőkesztyű

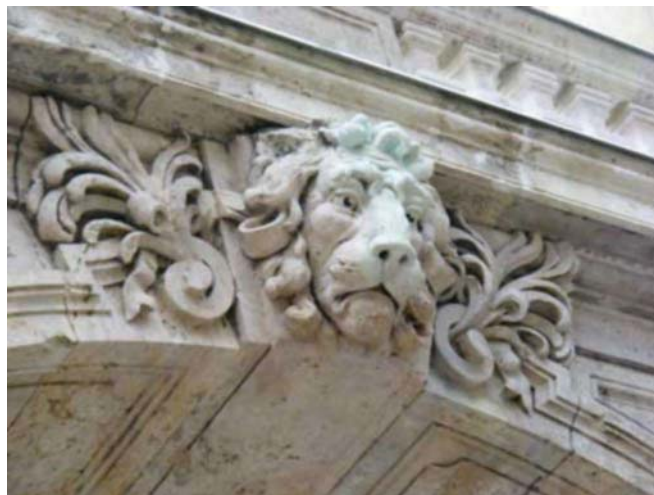
Mint minden egyéb, úgy a fal is ki van téve a természetes koszolódási folyamatnak. A belső tereknél a fal koszolódását a sarkokban lehet a leghamarabb észrevenni, ahol a levegő kicsapódik, vagy olyan helyeken, ahol a levegő nem tud megfordulni. A homlokzatok elszíneződésének elsődleges okai a levegőben található por, korom, szerves- és szervetlen részecskék lerakódása. Kiemelten káros a légszennyező anyagok (pl. SO₂) és a víz keveréke, amely a pórusokba jutva roncsolja a fedőréteget. Fontos az is, hogy milyen környezetben található az épület. A forgalmas út mellett a légszennyeződés is magasabb, mint például egy kertvárosi övezetben.

42. ábra. Erősen szennyeződött felület²²

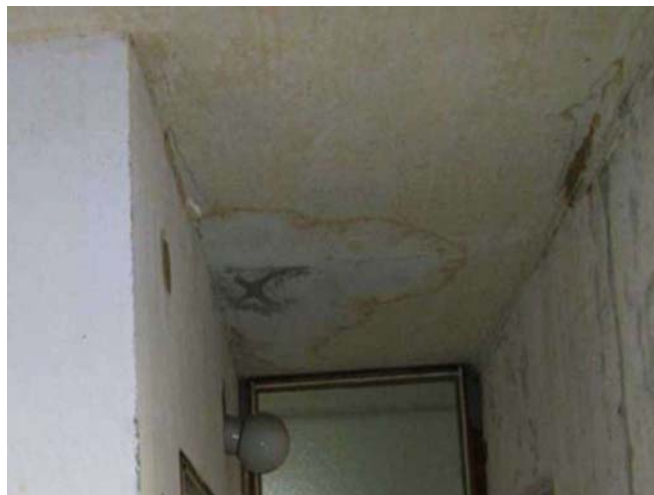
A födémen beszivárog a víz, a betonból meg az építőanyagból kiold mindenfélét, és egy sárga foltot hagy maga után. Ha lefestjük a beázási foltot, egy hónap múlva megint átüt. Megfelelő alapozóval ez kikerülhető.

43. ábra. Beázott mennyezet²³

Az egyetlen megoldás, ha kiderítjük, mi okozza a nedvességet és meg kell szüntetni az okot.

A beázások oka általában a hibás fedés, bádогоzás. Ilyenkor a hiba elhárítása után, a falfelület alapos, több napig tartó szellőztetésével a nedvességfolt teljesen el is tűnethető. A csőtöréseket a vezetékek kibontásával és teljes cseréjével lehet a legbiztonságosabban megszüntetni. A falazat átnedvesedése miatt azonban más foltosodások is keletkezhetnek, amelyeket a festés előtt hatástalanítani kell.

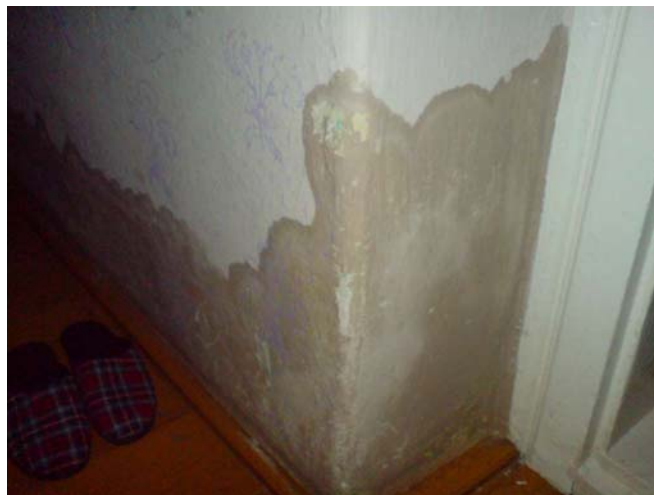
44. ábra. Vizes fal

Régi lakások felújítása során sokszor okoznak gondot a vizes falak. A falzatban lévő nedvesség mennyisége általában egyensúlyi állapotban van a környezet nedvességtartalmával.

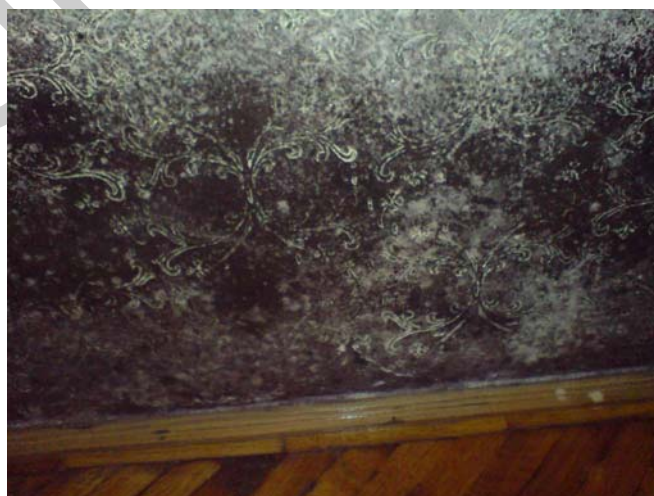
A régi épületek, a rosszul szigetelt falazatok esetében az alulról felszívódó nedvesség nem tud elpárologni a felületeken, ezért azok nedvesek, penészesek lehetnek. Ilyen helyeken a festékrétegek hamar elválnak a felülettől, penészfoltok jelennek meg és csökken a vakolat szilárdsága is. Ezek rendszerint különböző kórokozók telephelyei is. Viszonylag könnyen eltávolíthatók, ha az átnedvesedés nem hőszigetelési hiányosságok miatti páralecsapódással függ össze.

45. ábra. Penészes falfelület

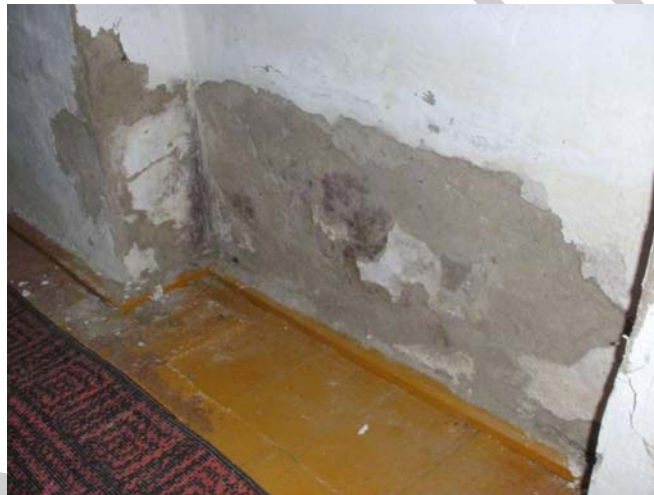
A sókivirágzás a nedvesség okozta károk egyike. Ez az esztétikai hiba folyamatosan rontja a festék, a vakolat és a falazat tulajdonságait. A falakban jelenlévő nedvesség, vagy a szigetelés hiánya miatt felszivárgó talajvíz sókat old ki a falból, amik a bevonat felületére kerülnek és a víz elpárolgása után kikristályosodnak. Ezek a sók erősen nedvszívók, ezért a levegő páratartalmából tömegük többszörösét is képesek felvenni

46. ábra. Salétromos falfelület²⁴

A sókivirágzás a következő okokra vezethető vissza:

- A levegőben lévő gázok, korom, savas eső kedvezőtlen korróziós hatása
- Túl sok víz alkalmazása a falazás, vakolás során – technológiai hibák.
- Szigetelési hibák, beázások, gépészeti hibák.

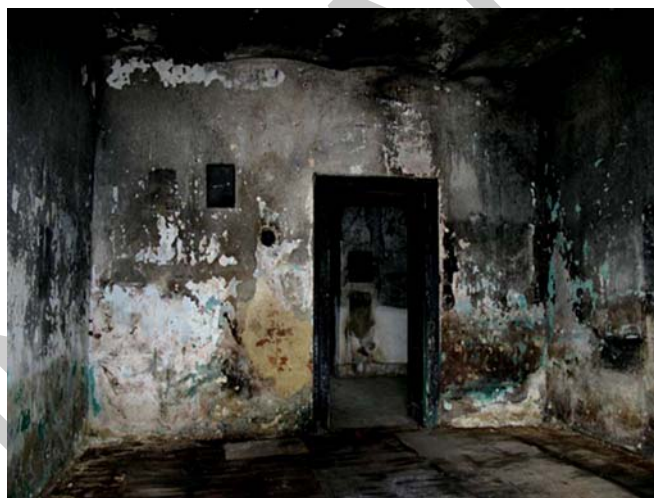
Nagy mennyiségű füst következtében a belső terekben korom, kátrány és más égéstermékek rakódnak le a falfelületen, amelyek a finom por lerakódásával sárgás elszíneződést idéznek. Ilyen szennyeződések okozhat a sok dohányzás, a tüzelés és a gázüzemű berendezések égéstermékei.

47. ábra. Kormos falfelület²⁵

Kátrányfoltok legtöbbször a régi kémények közelében, a nem kellően tömör falazatú kéményjáratok mentén keletkeznek. A tüzelés melléktermékeként a kátrány átüt a téglafelületén és ott fekete, vagy barnás elszíneződést, vakolathibát okoz.
