Korróziógátló alapozás

Mázolás, festés, felújítási munkák I.

A követelménymodul száma: 0878-06 A tartalomlelem azonosító száma és célcsoportja: SzT-016-30

KORRÓZIÓGÁTLÓ ALAPOZÁS

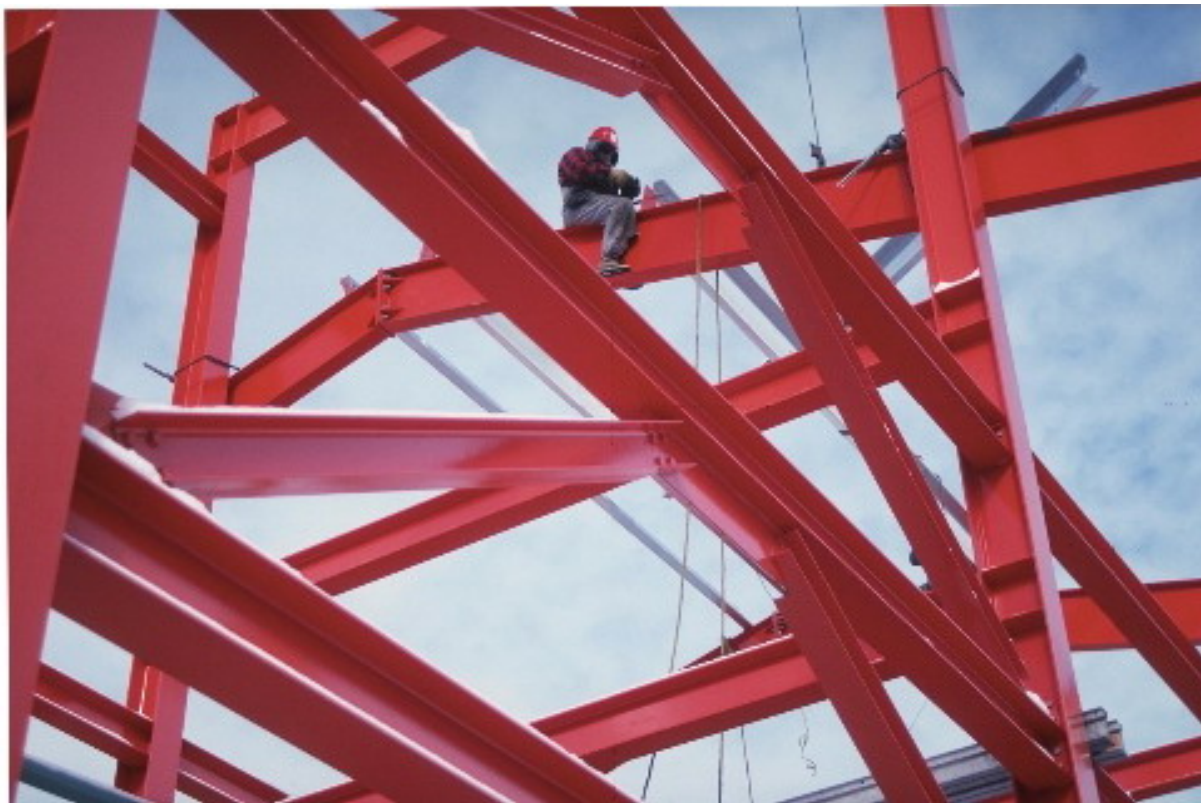
1. ábra. Ipari fémszerkezet

Fémszerkezetek építésével, szerelésével foglalkozó vállalat pályázat útján megbízást ad, az általa készített ipari fémszerkezetek mázolására. Első munkadarab egy 140m² felületű acélszerkezet. Árajánlatot kell készítened, mennyi idő, festékanyag szükséges a munka elvégzéséhez. Fontos felkészíteni munkatársakat, a szakszerű kivitelezésre, mert a kialakítandó bevonatra garanciát kell vállalni.

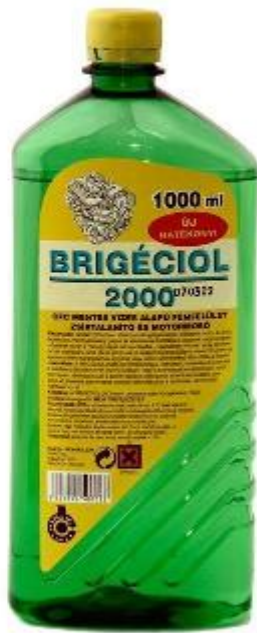
3. ábra. Brigéciol zsírtalanító, tisztítószer⁴

A zsírtalanítást végezhetjük oldószeres (lakkbenzines) lemosással vagy speciálisan erre a célra gyártott tisztító szerrel például Brigéciol.

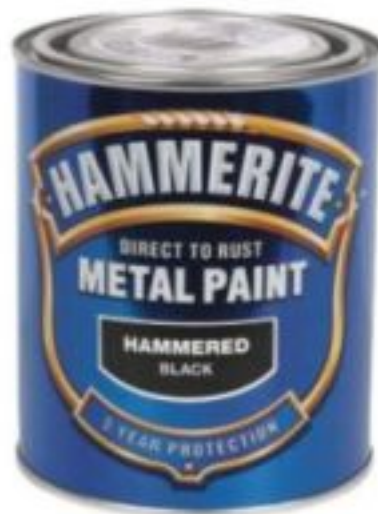
4. ábra. Közvetlenül rozsdára felhordható festék⁶

A korszerű festékek lehetővé teszik a termelékenyebb munkavégzést, mivel gyengébben előkészített felületen is megfelelő védelmet képesek biztosítani kevesebb rétegszámban.

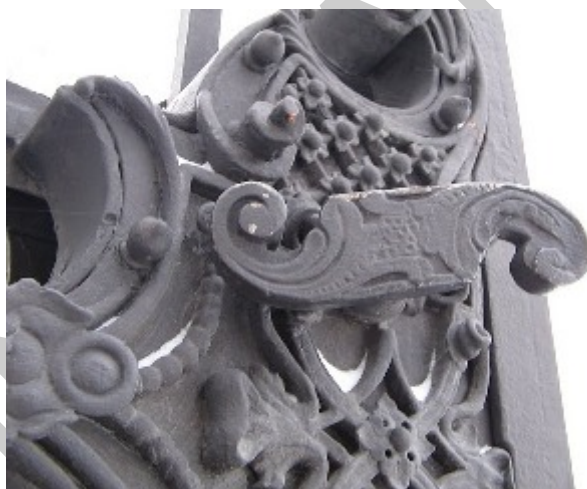
Ecseteléses korróziógátló alapozást célszerű tagolt fémszerkezeteken alkalmazni, hogy a szerkezet minden részére megfelelő rétegvastagságú alapozó kerüljön.

6. ábra. Tagolt kovácsoltvas szerkezet

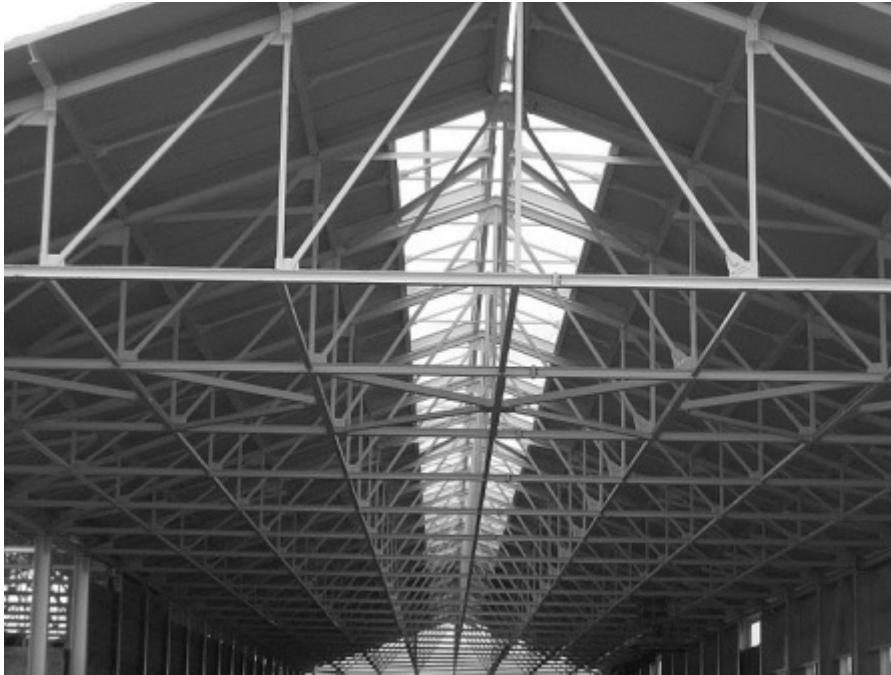
Mázolóhengerekkel hatékonyan, gyorsan lehet korróziógátló alapozót felhordani kevésbé tagolt szerkezeteken, felületeken.

7. ábra. Kevésbé tagolt fémszerkezet

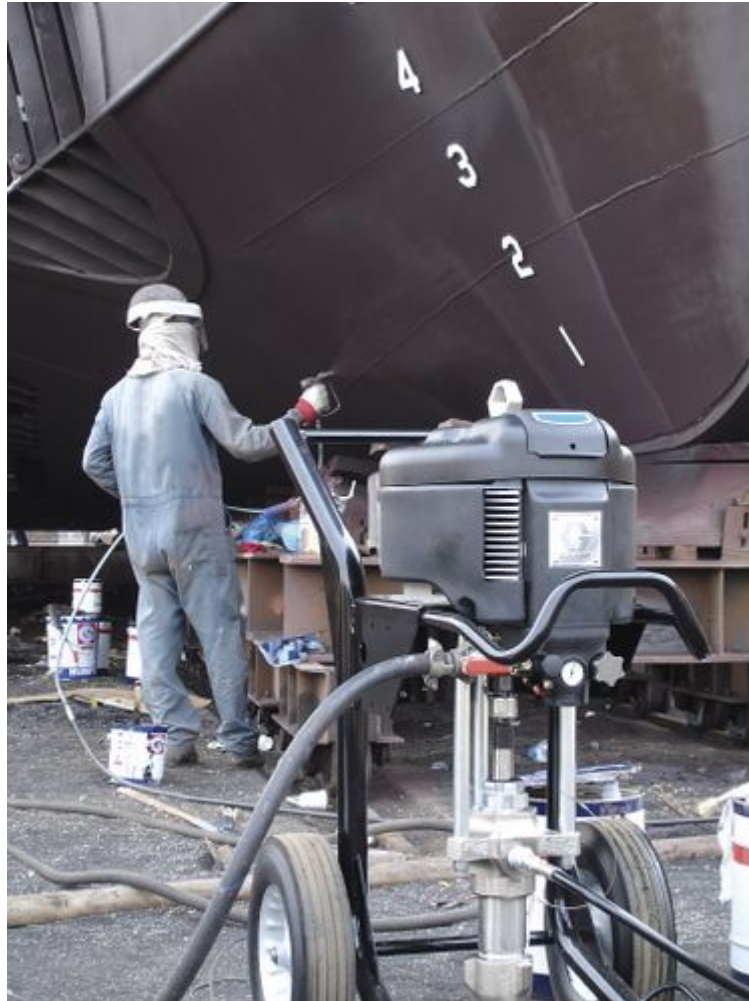
Festékszórásos korróziógátló alapozás esetén alkalmazhatunk nagynyomású (airless) festékszóró berendezést. A festékszórásos eljárást nem alkalmazhatjuk minden korróziógátló festéktípus felhordására, például minium és kromát tartalmú festékek szórása egészségvédelmi okokból tilos! A festékszórásos technológia alkalmazása esetén, porlasztásból adódóan festékveszteséggel kell számolni! A festékveszteség csökkenthető elektrosztatikus festékszóró berendezéssel. A kompresszoros festékszóró pisztolyok alkalmazása esetén a túlhígított festékanyag ülepedésre hajlamos, felhordott festékréteg pedig vékony réteget képez. Ezért nem célszerű alkalmazni.

8. ábra. Airless nagynyomású festékszóró berendezés⁸
